Actions Milieux Aquatiques

Bassins Versants du Gouëssant, de la Flora et de
l'Islet

Bilan 2019

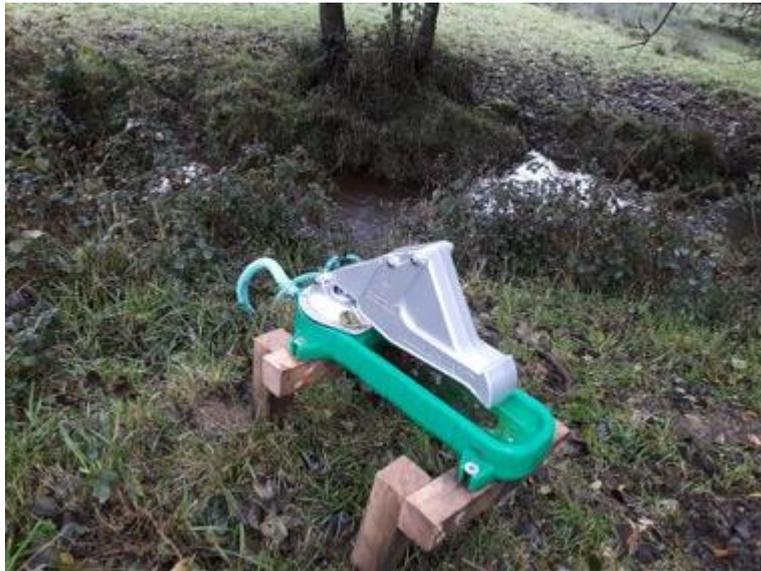
- Pompe à museau et bac 500L (AB2 à AB8)

5 pompes à museau et 2 bacs de 500 L ont été installés sur les parcelles au Bas Plessis et au Chauchix afin de protéger les berges et le cours d'eau du bétail.

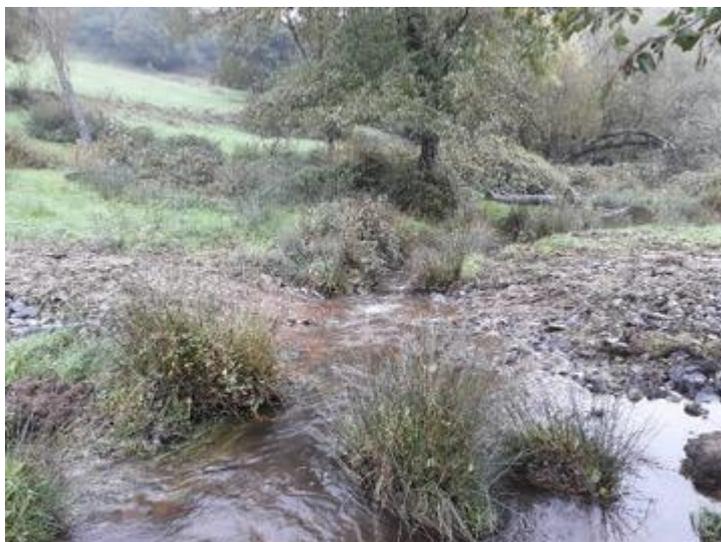
- Passage à gué (Pg1 et Pg2)

Création de 2 passages à gué pour le bétail et les engins. Des reprises sont prévues en 2020 car l'entreprise n'a pu terminer les travaux du fait des conditions météorologiques à la fin du mois d'octobre.

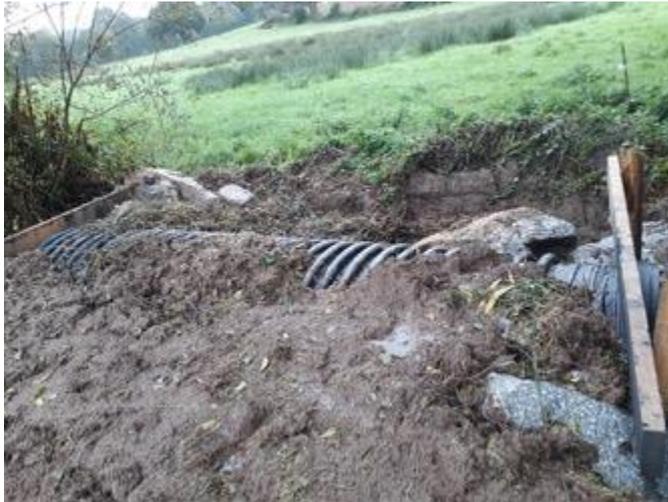
- Demi-arche PEHD (AP1)

Mise en place d'une demi-arche PEHD pour permettre le franchissement du bétail qui traversait à l'origine dans le cours d'eau.

Ces travaux ne sont pas terminés, ils seront repris en 2020. L'entreprise n'a pu finaliser les travaux du fait des conditions météorologiques à la fin du mois d'octobre.

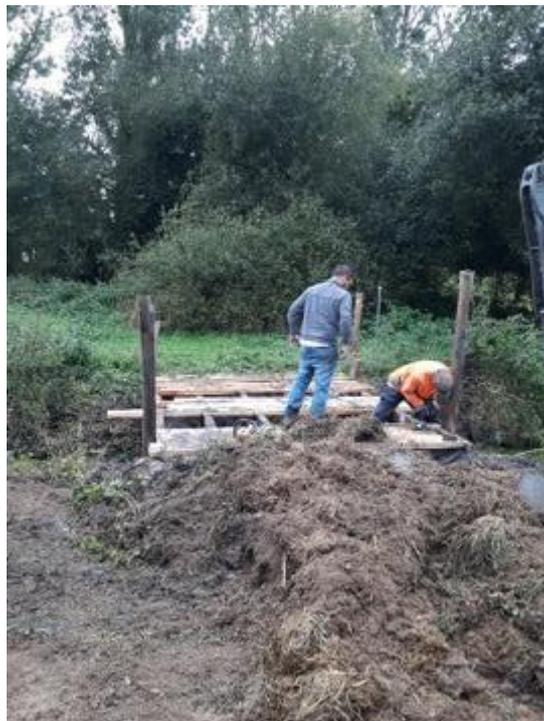
- Demi-arche PEHD (AP1)

Afin d'augmenter la surface en herbe d'une exploitation, une passerelle a été installée pour que le bétail puisse traverser le cours d'eau. Suite à cet aménagement, une parcelle cultivée est passée pour partie en prairie.

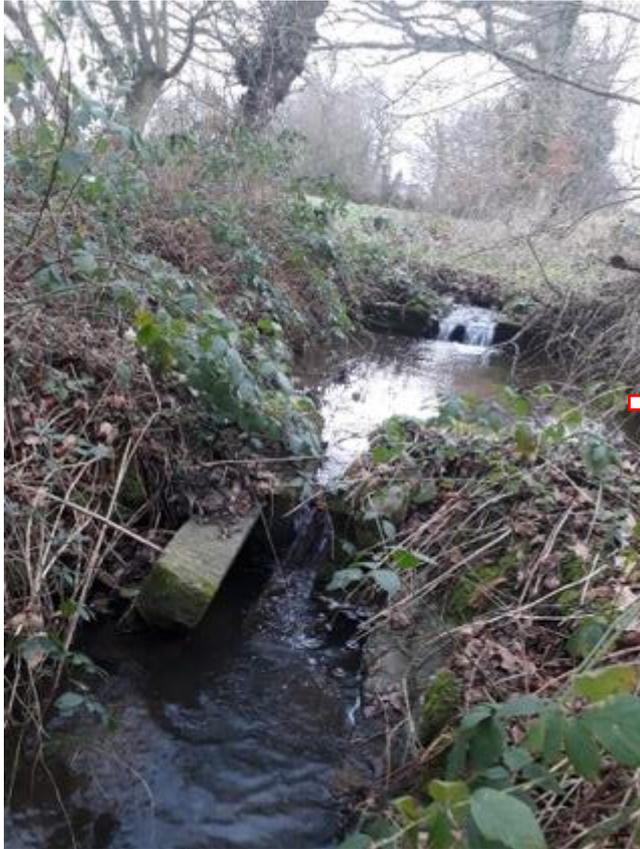
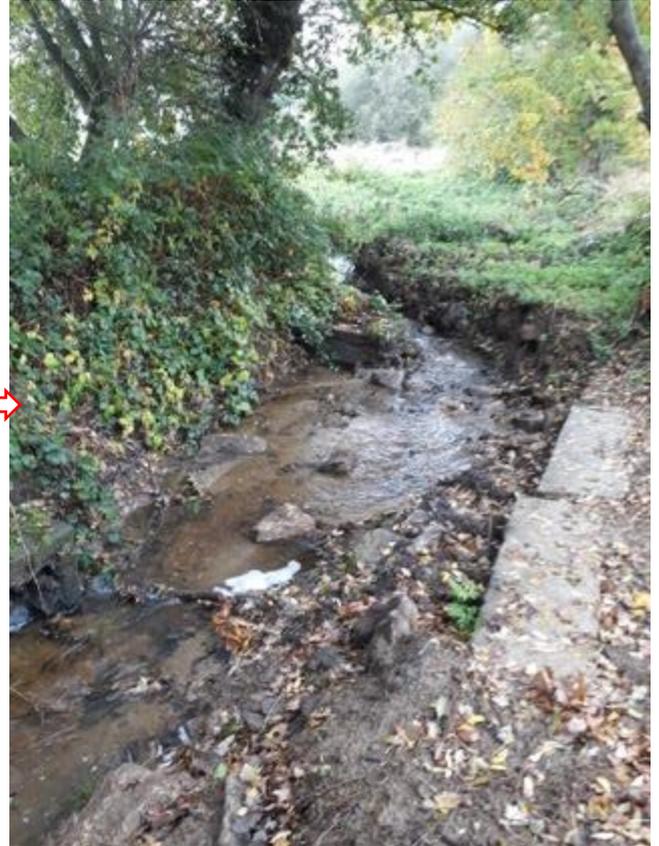
- Suppression lavoir (Ef13)

Arasement du lavoir. Deux marches successives entravaient la continuité écologique. L'aménagement de ce lavoir permet de rendre accessible environ 2 km de cours d'eau.

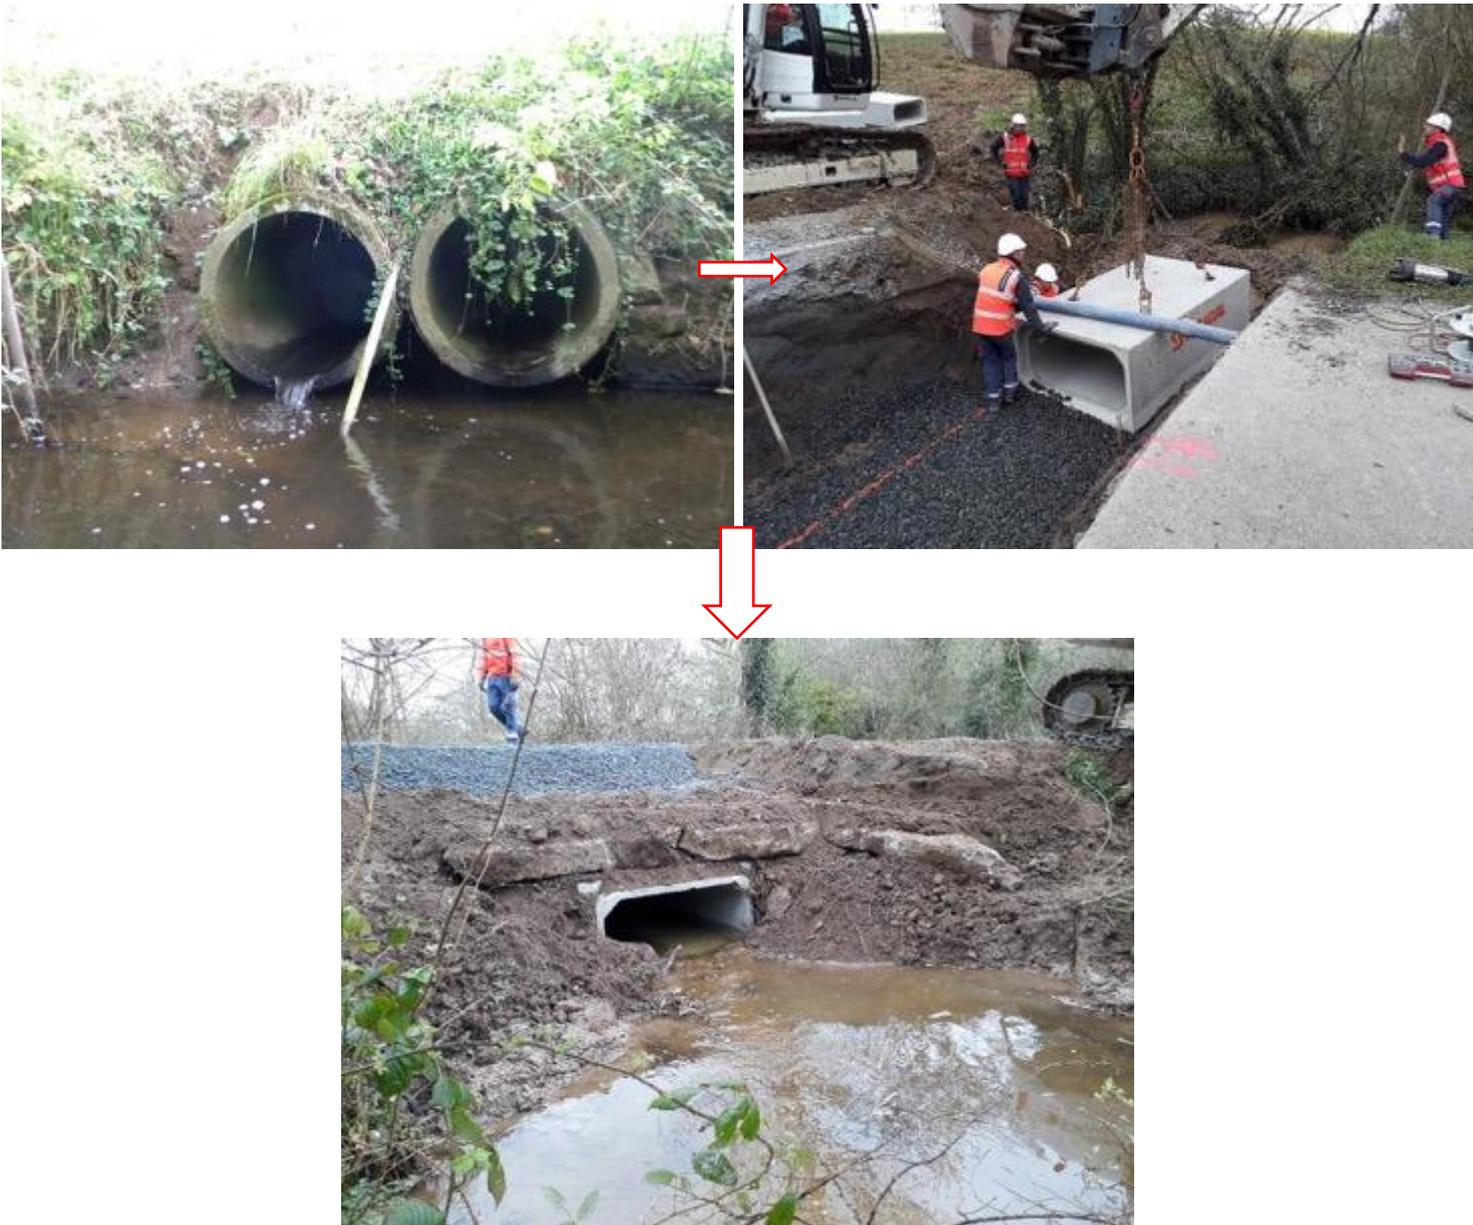
- Pont cadre (Rb2)

Des buses mal calées ont été remplacées par un pont cadre afin de restaurer la continuité écologique. Ces travaux étaient initialement prévus en 2018, mais ont été reportés en début 2019 du fait du délai d'intervention de l'entreprise.

Ces travaux seront repris en 2020, la partie amont de l'ouvrage étant mal calée. La ligne d'eau dans l'ouvrage est trop faible en période d'étiage ce qui peut freiner la montaison de la truite.

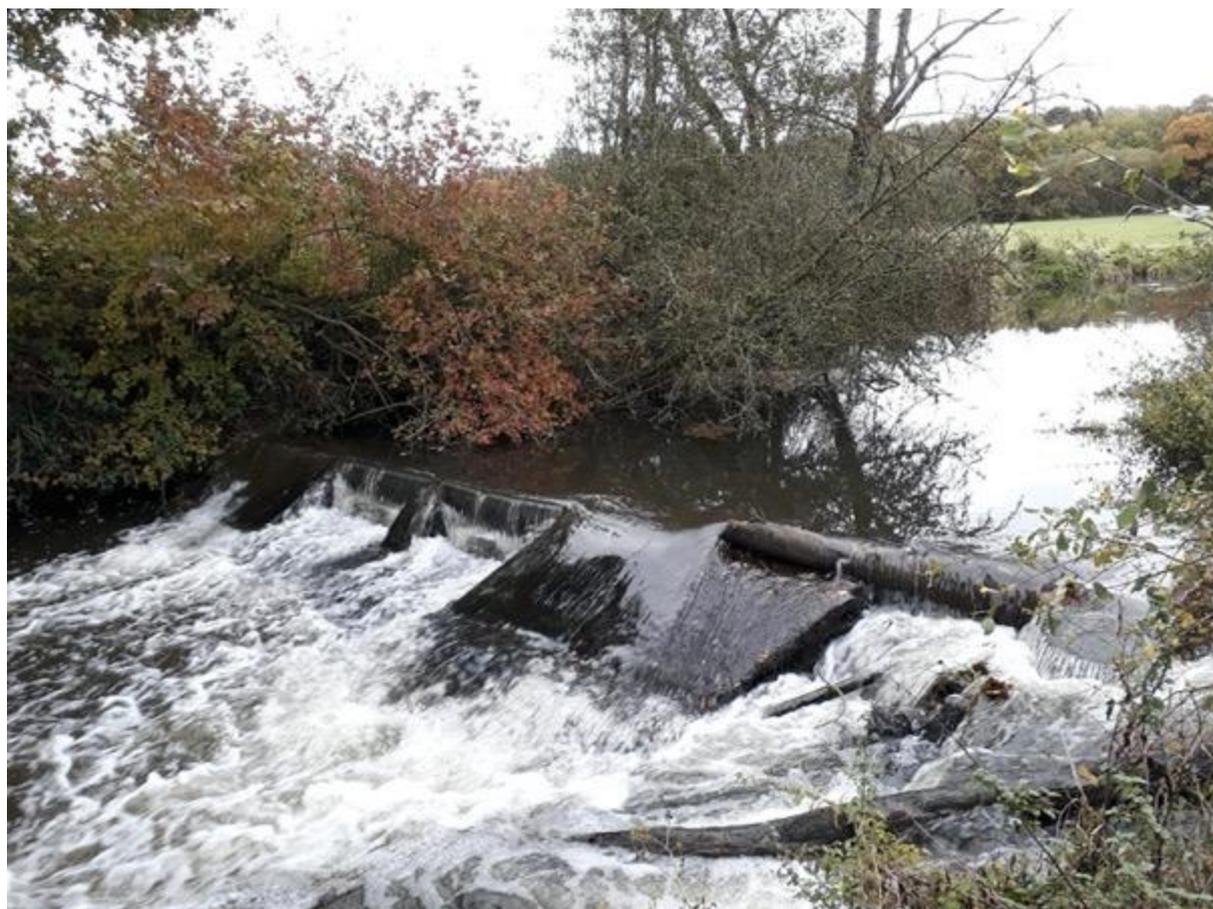
- Effacement seuil (Ef4)

Les travaux d'effacement du seuil situé à Notre Dame de la Rivière seront réalisés en 2020. L'entreprise ne pouvait pas intervenir dans le cours d'eau du fait des fortes précipitations de fin octobre.

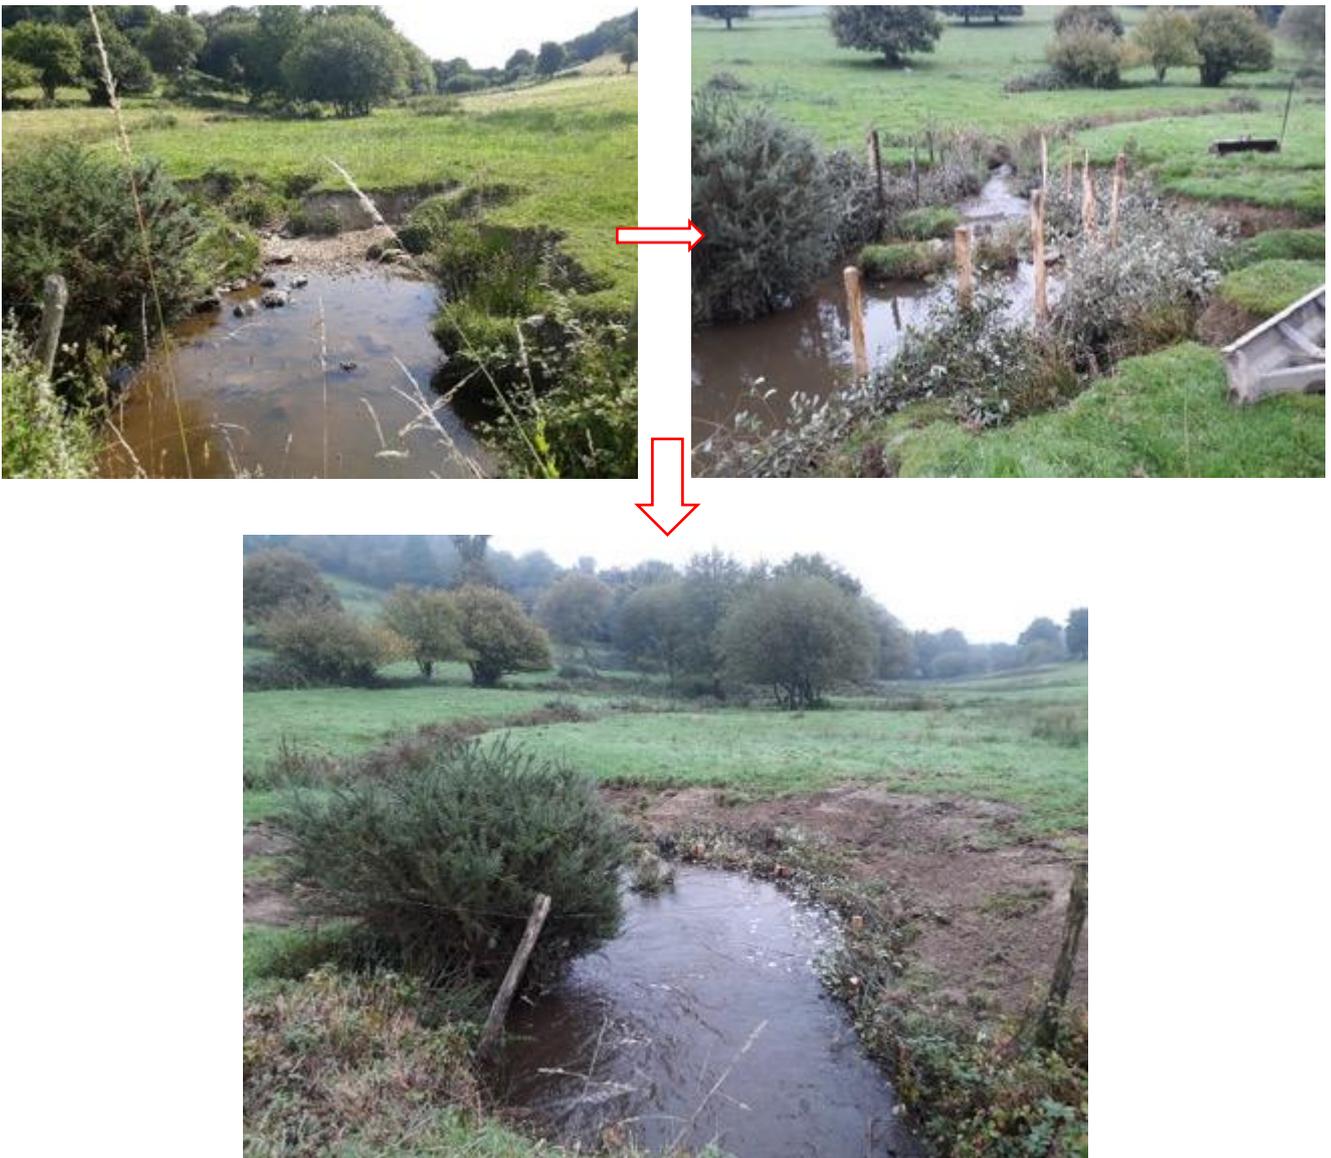
- Fascinage (Di10)

L'abreuvement direct du bétail dans le cours d'eau a érodé fortement les berges. Un fascinage pour reconstituer les berges a été réalisé. Ces travaux ont été réalisés en complémentarité avec la pose d'abreuvoir (cf *Pompe à museau et bac 500L (AB2 à AB8)*).

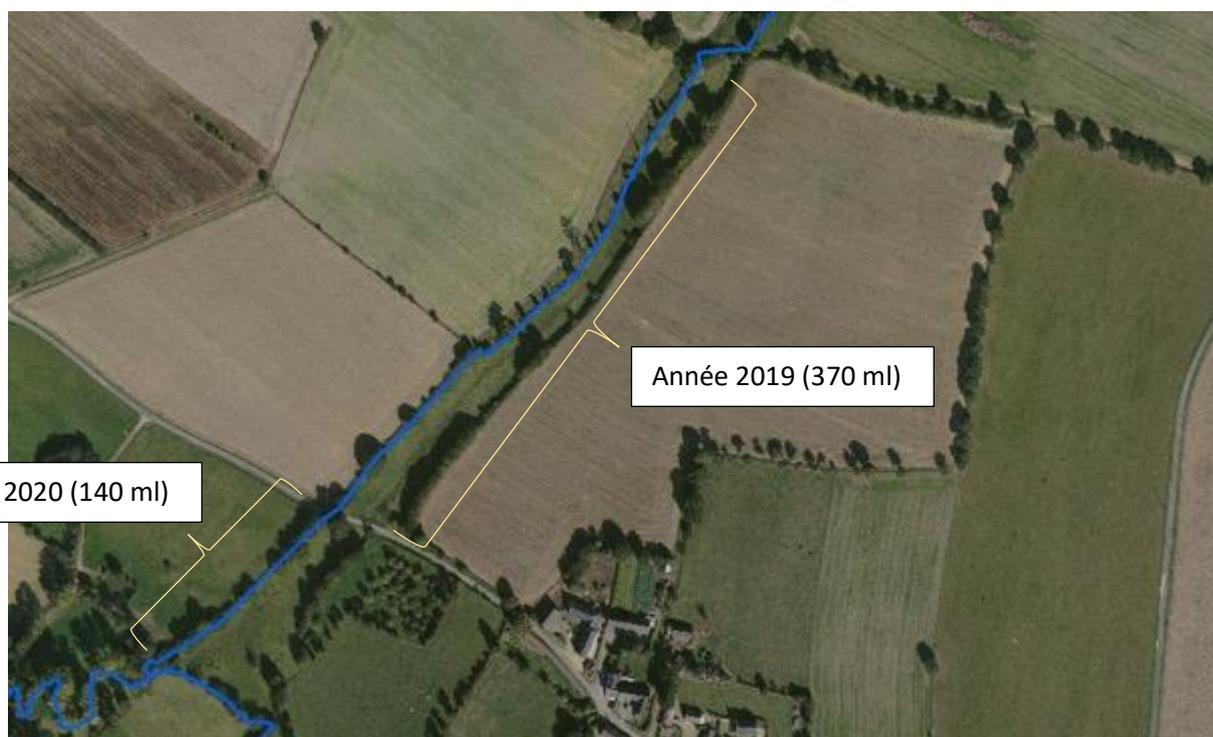
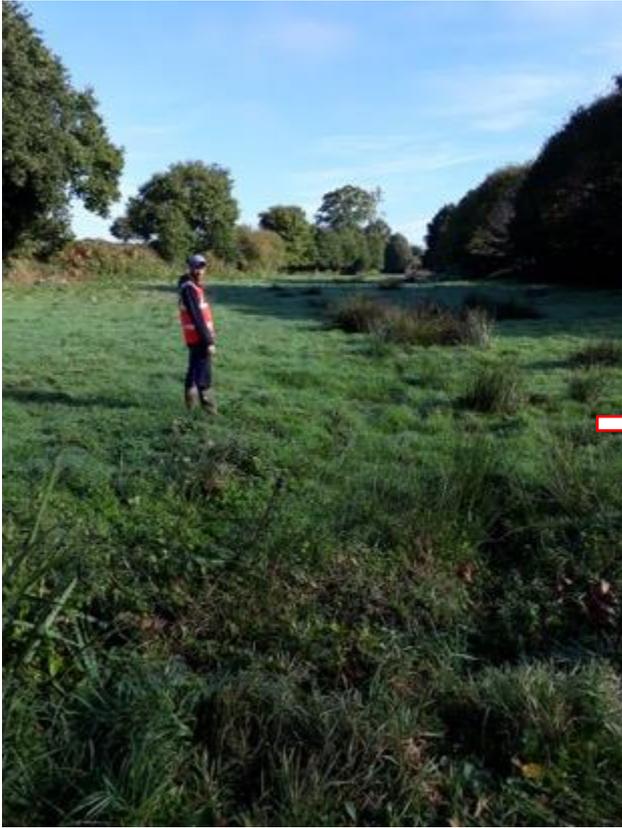
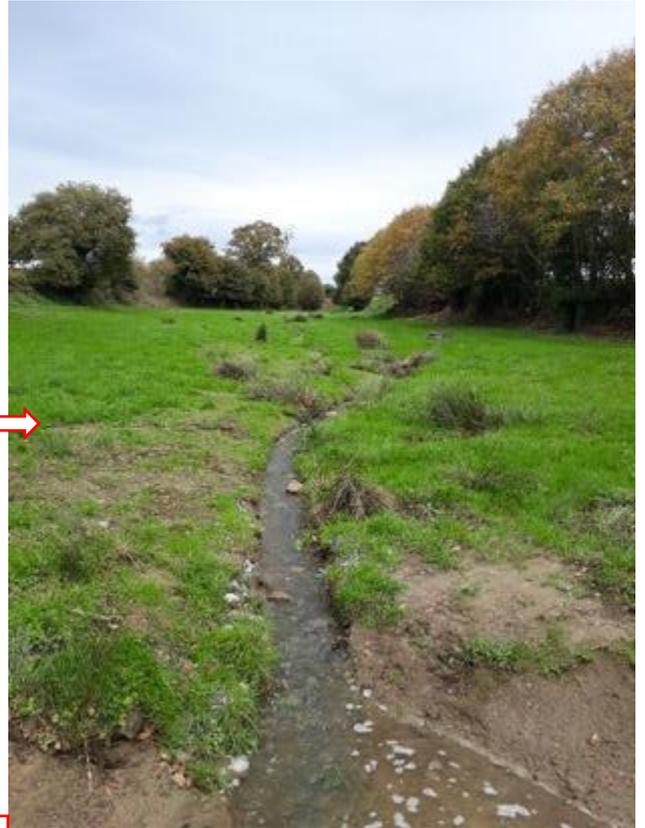
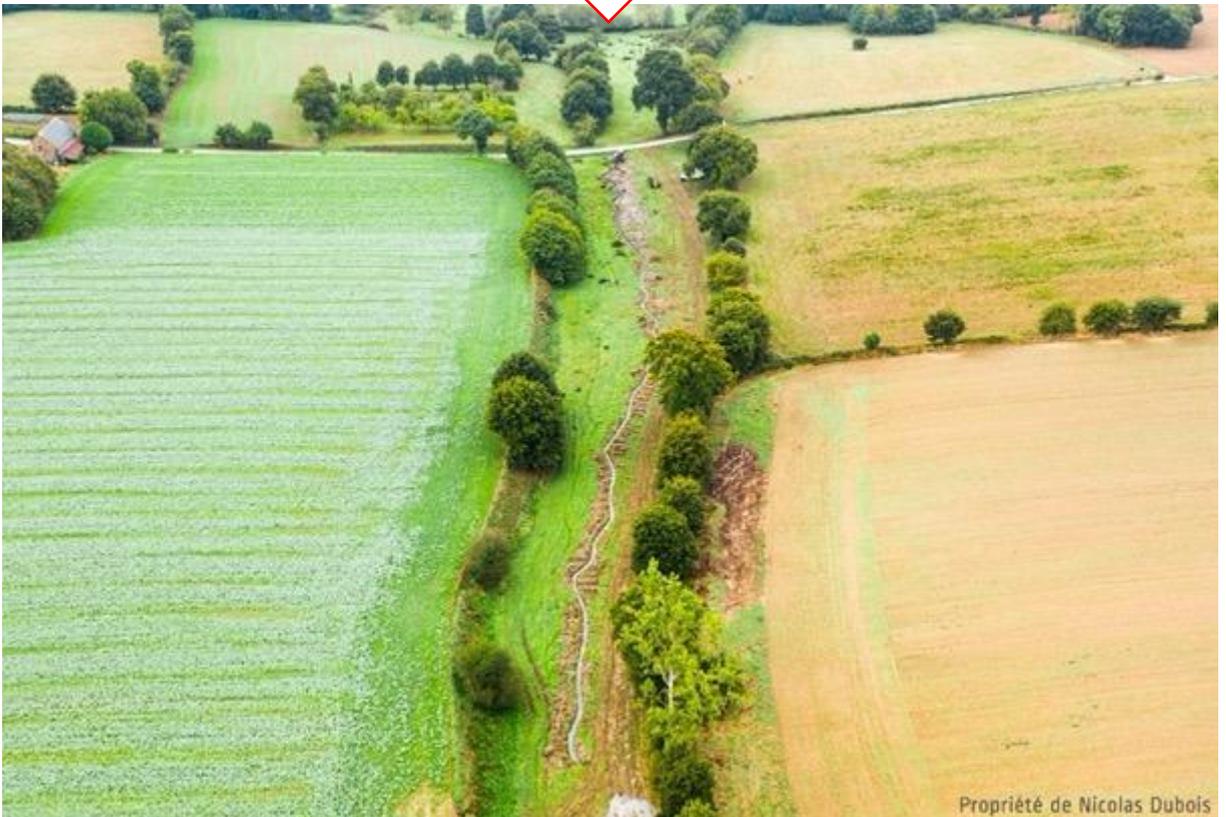
- Remise en talweg (Renat 5)

Ces travaux étaient initialement prévus en 2018. Cependant, l'entreprise ne pouvait intervenir sur le site du fait de l'hydromorphologie des sols qui ne permettait pas aux engins d'accéder à la parcelle.

- 2019 : la partie en amont de la route (370 ml), ainsi la zone aval permettra de tamponner les sédiments et limitera un relargage direct dans le cours d'eau
- 2020 : ouverture du nouveau lit sur la partie aval (140 ml)

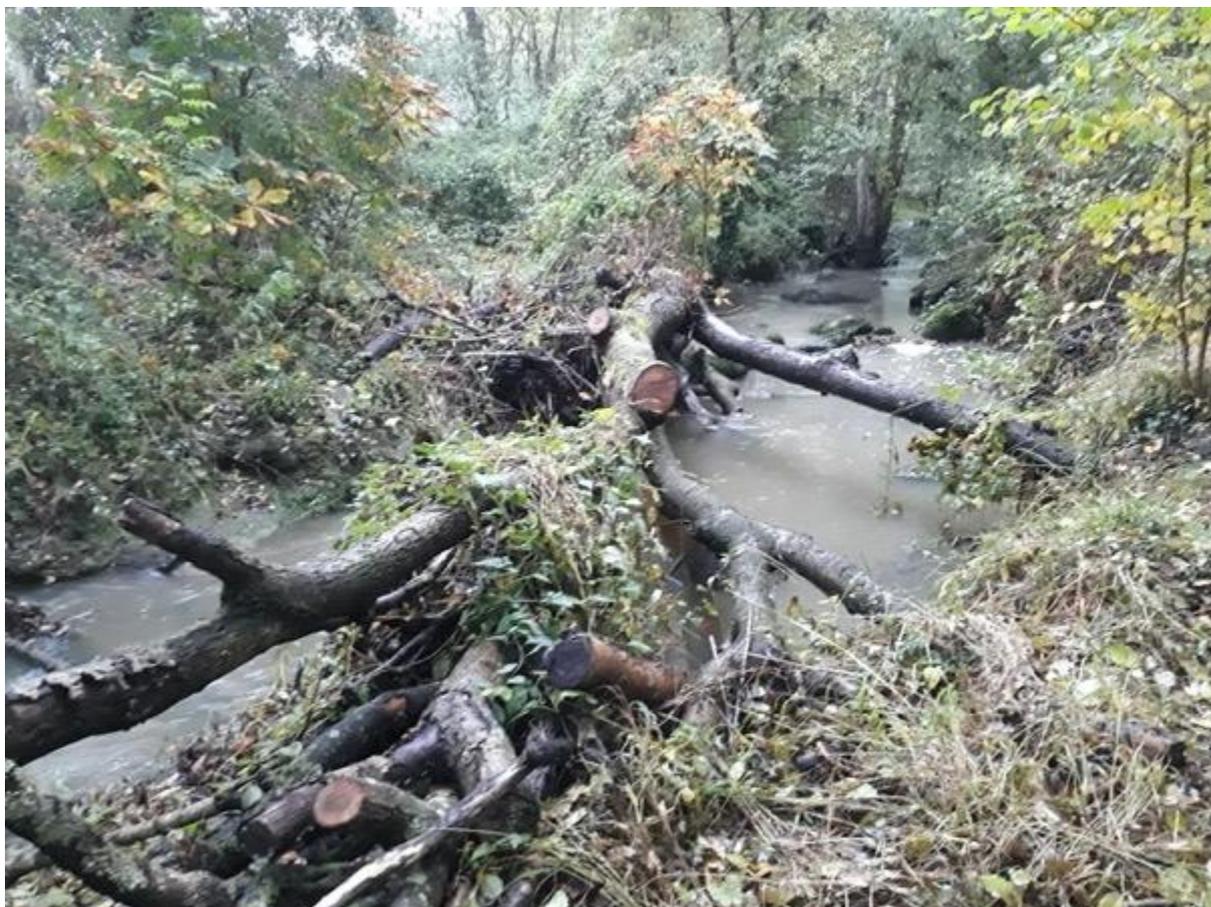
Les AAPPMA de la Gaule Lamballaise et de Moncontour ont réalisé les travaux d'entretien et de restauration de ripisylve. 9 km d'entretien pour l'AAPPMA de Moncontour et 6 km pour la Gaule Lamballaise.

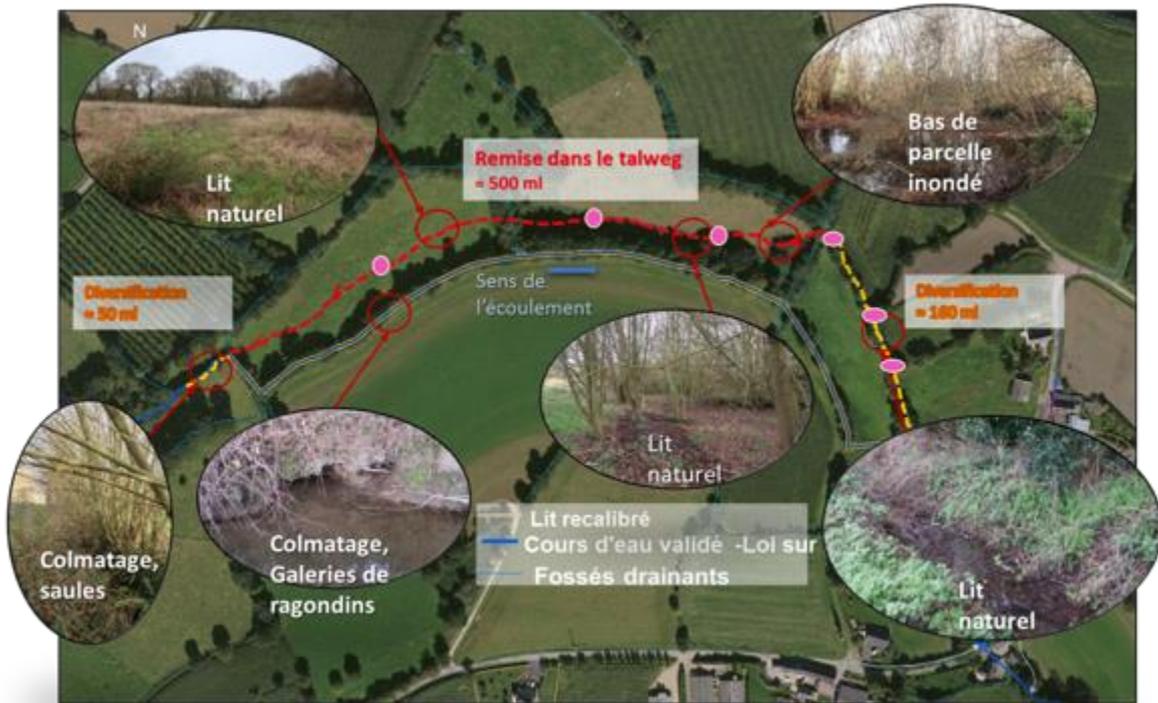
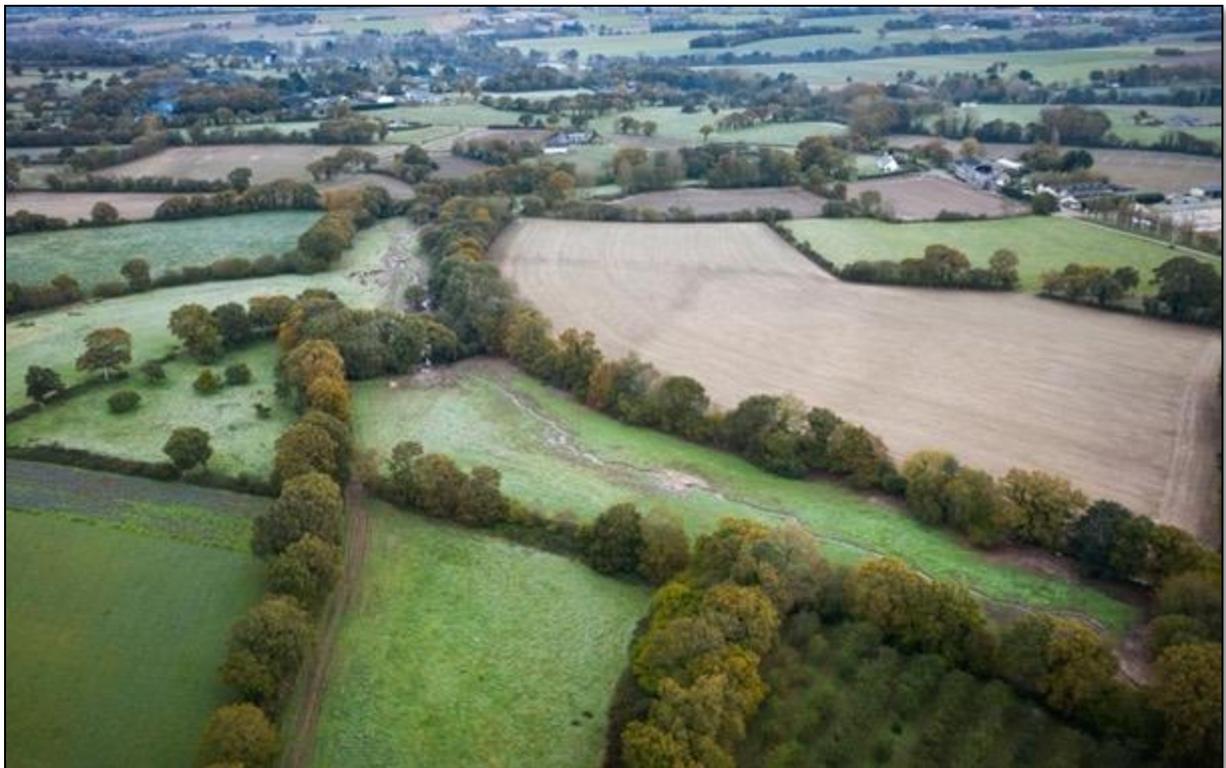
Schéma explicatif du projet :

Une remise en talweg a été réalisée sur un affluent de l'islet, à Erquy, au lieu-dit Saint-Quéreuc avec l'entreprise Yvon Beurel TP pour un total de 57828€

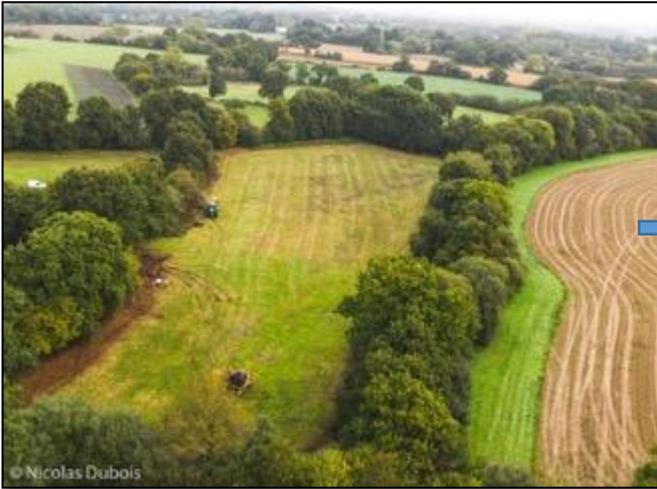
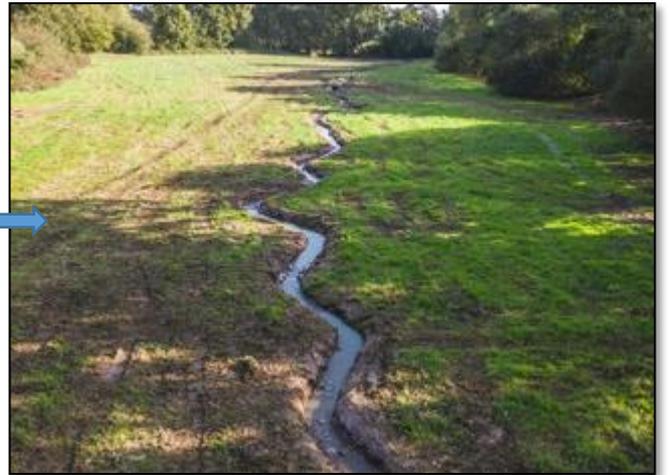
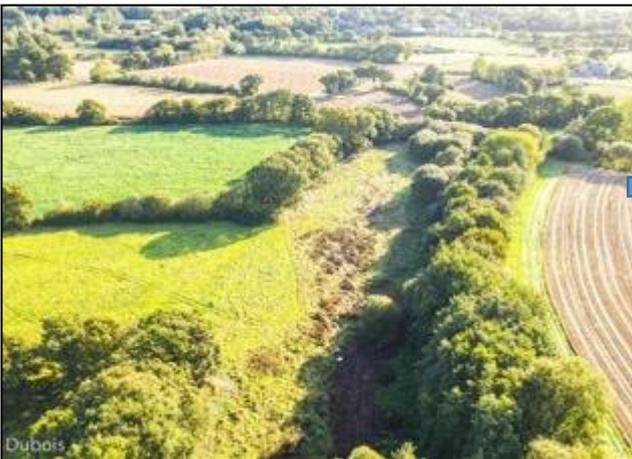
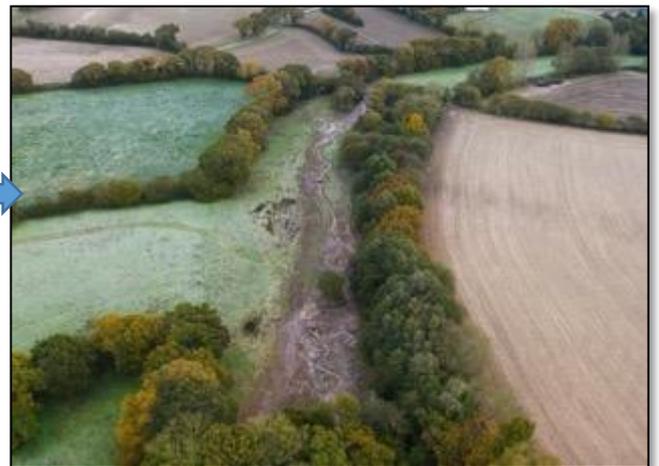
Photographie aérienne après travaux représentant l'ensemble du chantier
Détail de la première parcelle en avant/après :

Détail de la seconde parcelle avant/après :

Un élément est à reprendre : une buse n'a pas été suffisamment enfoncée. L'entreprise viendra au printemps 2020 reprendre son installation.

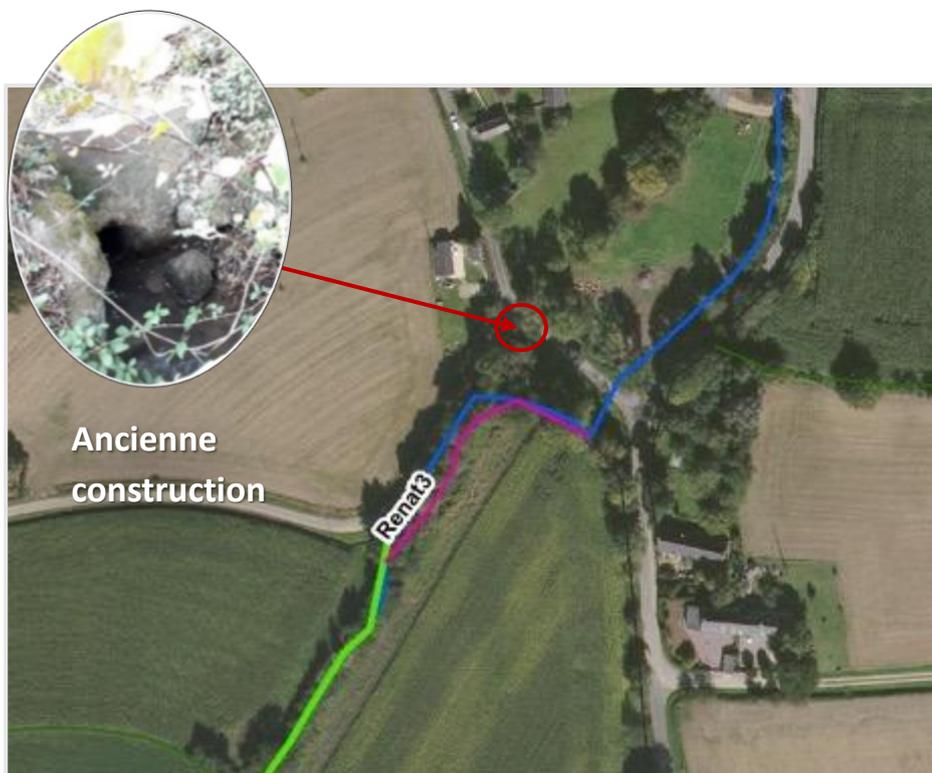
Situation du projet :

Remise en talweg d'un affluent de l'Islet au lieu-dit L'Islet, à Erquy, avec l'entreprise Yvon Beurel TP pour un total de 7 368€.

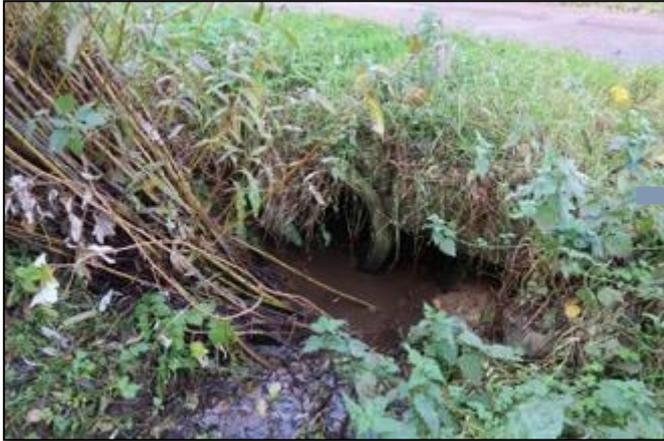
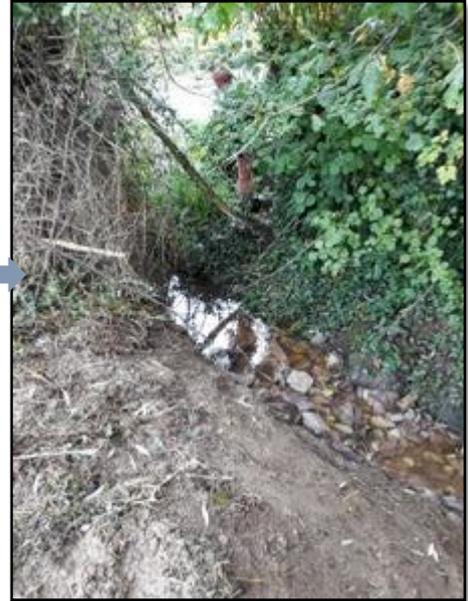
Une rampe à enrochement a été réalisée au Haut Champ à Saint-Alban par l'entreprise Nature & Paysage pour 1 000€.

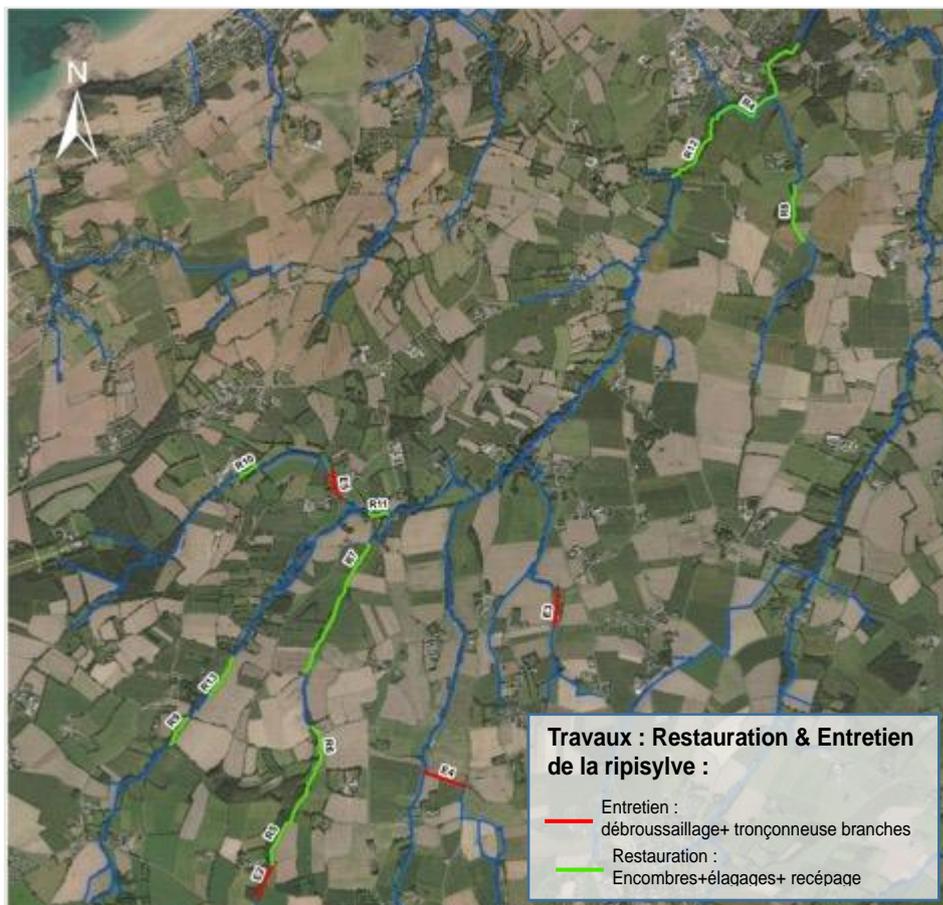
10 km de rives ont été entretenus sur l'Islet, répartis entre 2 opérateurs :

- 7km par Penthièvre action pour un total de 7 400 €
- 3km par l'AAPPMA de Lamballe pour 4 688€.

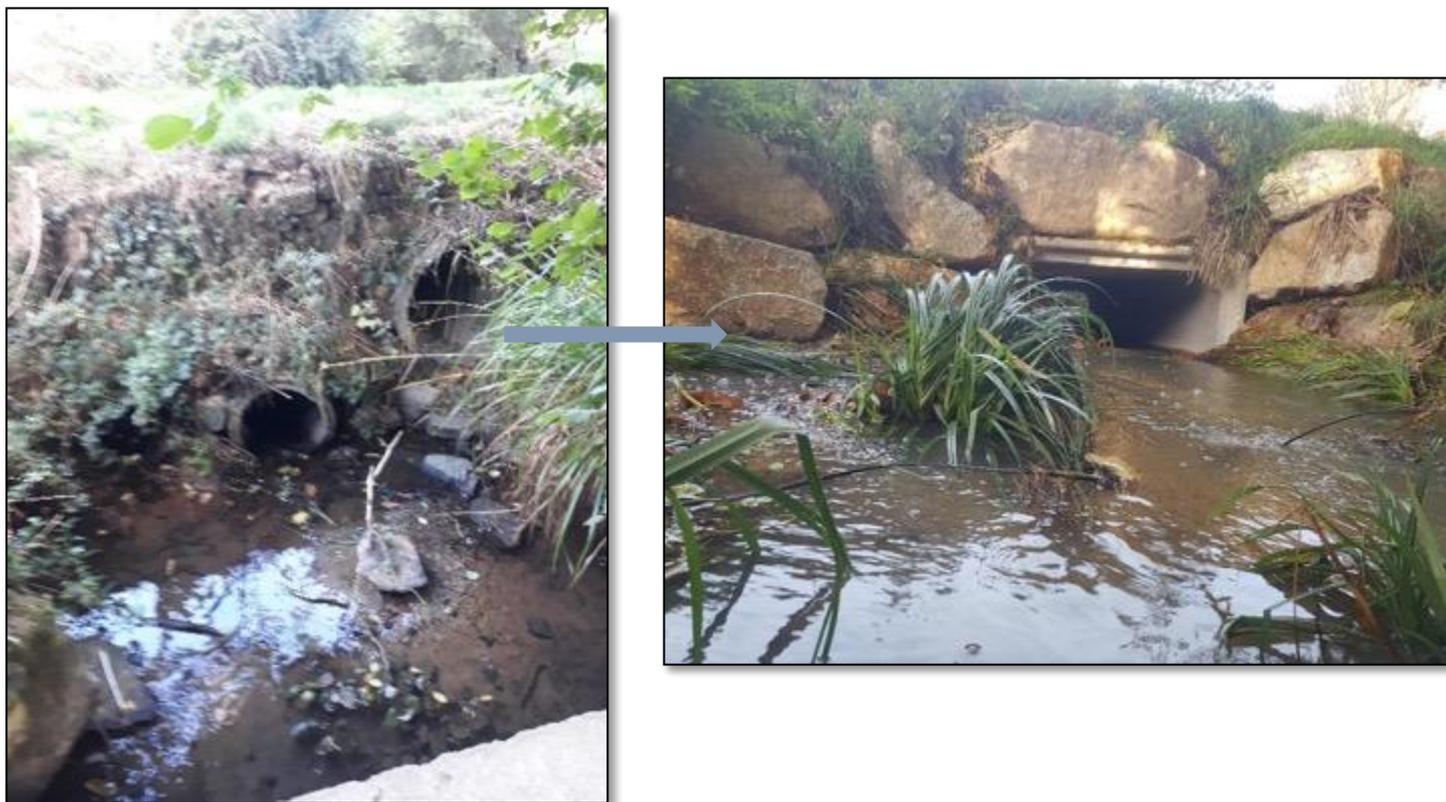
Un pont-cadre d'une valeur de 28 116€ a été installé au lieu-dit La Croix Boulard à Saint Alban par l'entreprise Eurovia Sethy.

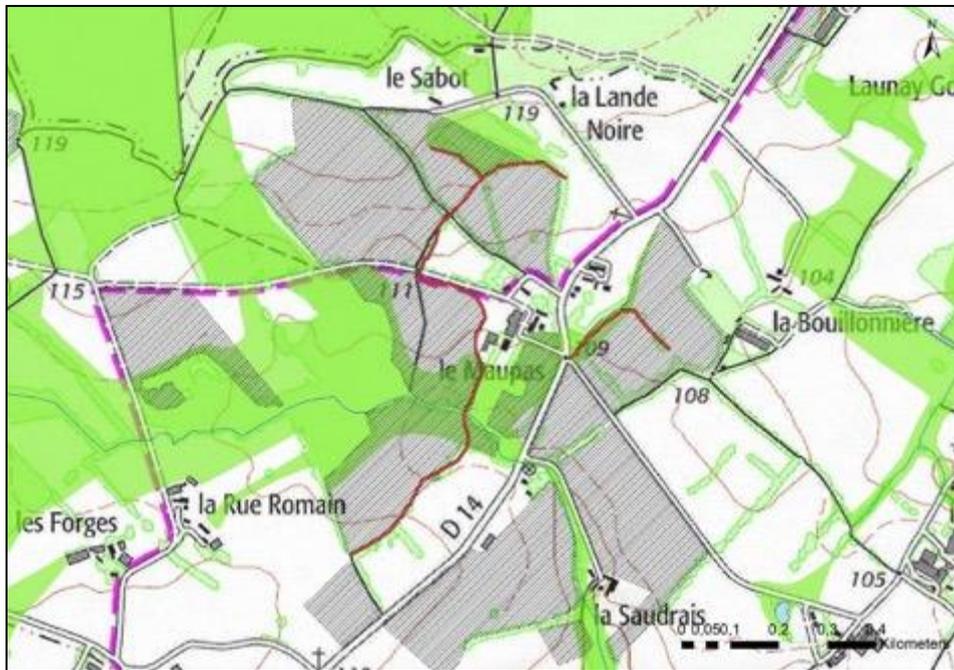
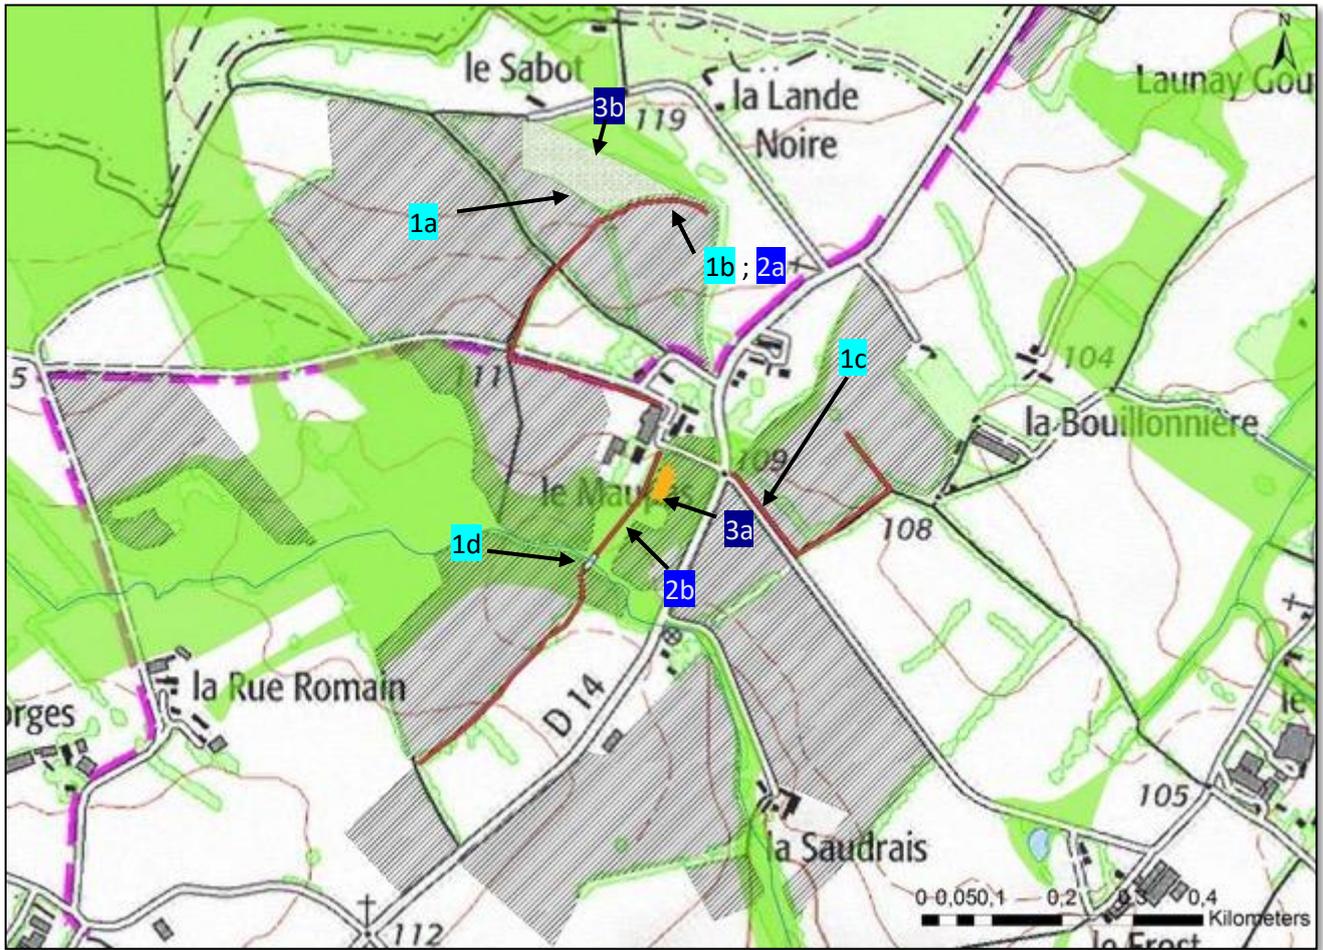
Avant :

Voici l'avant-après du projet de chemin avec les dispositifs prévus en mesures de réduction et de compensation.

- 1a : Tracé supprimé
- 1b : Tracé décalé hors zone humide
- 1c : Tracé décalé : n'impacte plus la ZH
- 1d : Passage par passerelle, plus de passage dans le lit du cours d'eau et de stationnement/abreuvement directe
- + Travaux en été ou début automne et hors jours de pluie

- 2a : Tracé actuel sur ZH potentielle, chemin par remblai uniquement
- 2b : Tracé ne pouvant être évité. Le chemin sera dessiné par du remblai, avec une gestion des écoulements : gouttières, bords de chemin dirigeant l'eau vers l'herbe.
- + Utilisation de matériel léger pour ne pas abimer la ZH.

- 3a : Redonner un caractère fonctionnel à une zone humide aujourd'hui remblayée par des déchets.
- 3b : Mise en prairie permanente d'une parcelle de 1,6ha. Soit 30 fois la zone humide impactée par le chemin.

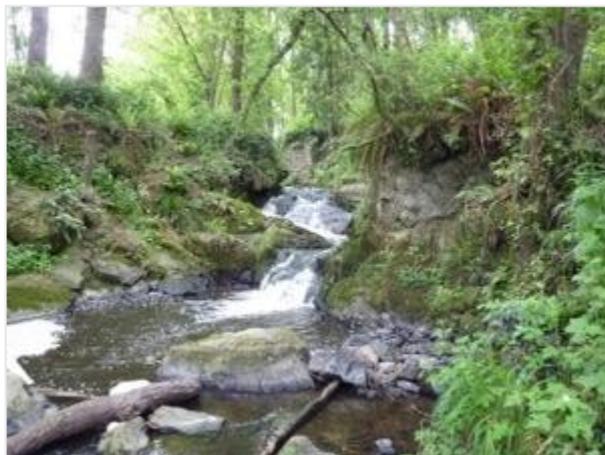
Chute du Moulin Madeuc

Concernant le « **Moulin Madeuc** » (propriété privée), des contacts ont été maintenus avec les propriétaires, refusant le projet d'aménagement validé. Il était apparu opportun en 2018 d'échanger entre acteurs (propriétaires, commune, DDTM, AFB) pour déterminer les suites à donner car l'aménagement demandé peut paraître disproportionné au regard du gain écologique (notamment tant que les ouvrages communaux ne sont pas aménagés). Une réflexion sur les espèces cibles doit aussi être menée en concertation, compte tenu de la localisation de l'ouvrage (moins de 300 m de la mer). De notre point de vue, cette réunion qui est à organiser à l'initiative de la DDTM, n'a pas été organisée.

Par ailleurs, les propriétaires mettent logiquement en avant que l'aménagement de leur ouvrage est inutile s'il n'y a pas de travaux sur les ouvrages communaux.

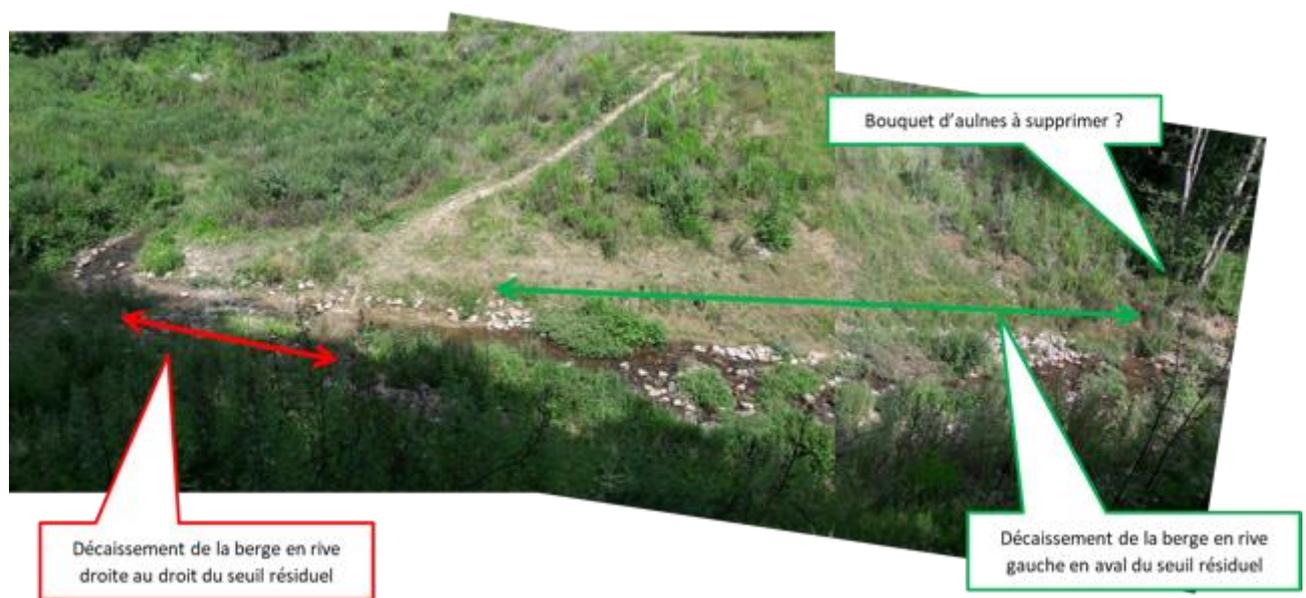
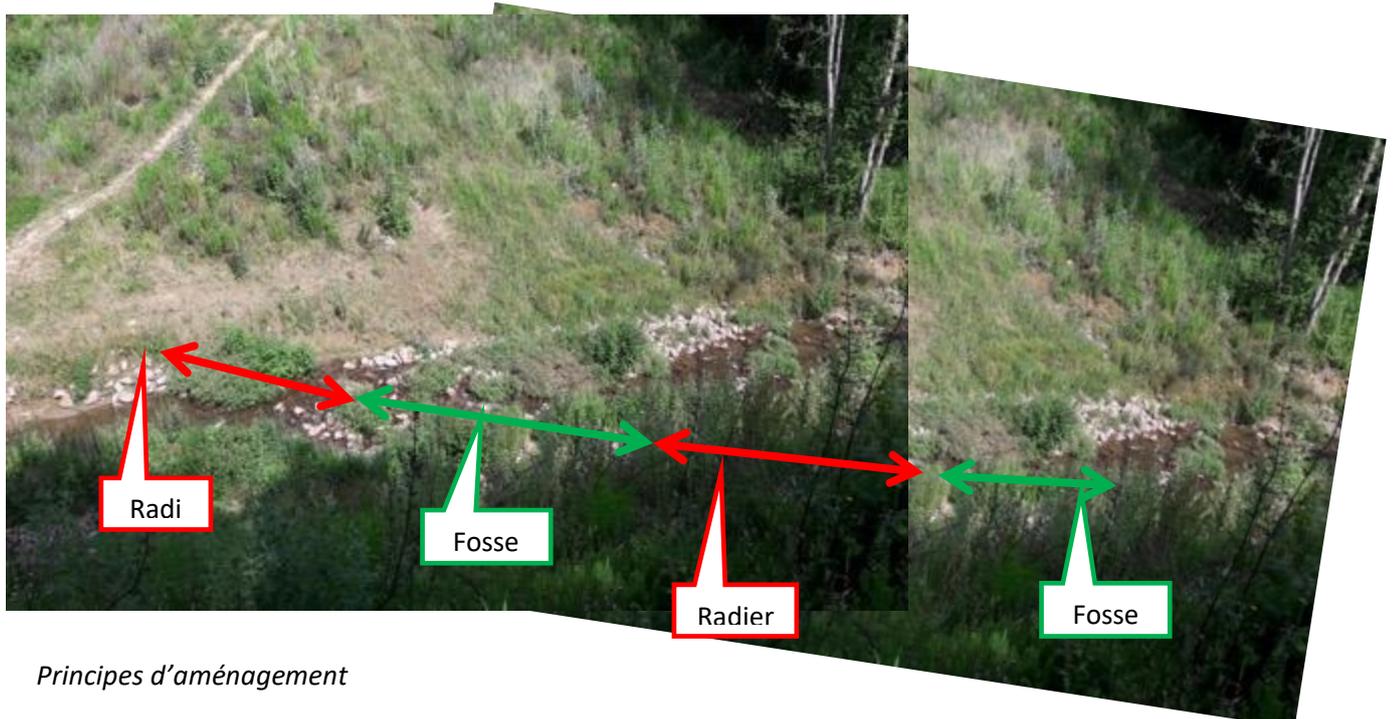
Principes d'aménagement

Pour le site de **Montafilan**, l'action 2019 a essentiellement été menée sur les suivis mis en œuvre (évolution des profils en long et en travers) et sur des travaux de reprises du lit, surtout sur sa partie aval, ceux-ci pour, d'une part, permettre au cours d'eau de dissiper son énergie et, d'autre part, de stopper l'érosion régressive en cours sur le nouveau lit (celle-ci risquant de créer à terme des chutes infranchissables).
