Actions Milieux Aquatiques

Bassins Versants du Gouëssant, de la Flora et de
l'Islet

Bilan 2019

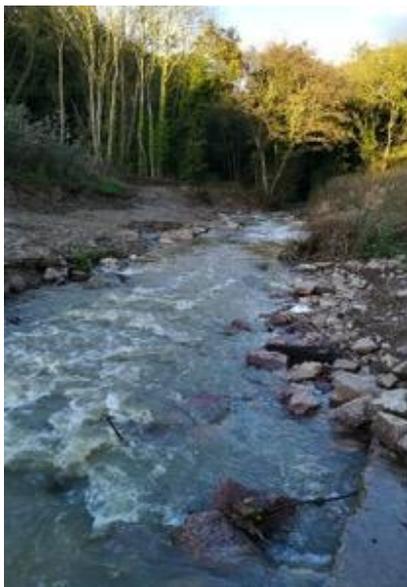
Exemple de vue sur Montafilan après travaux

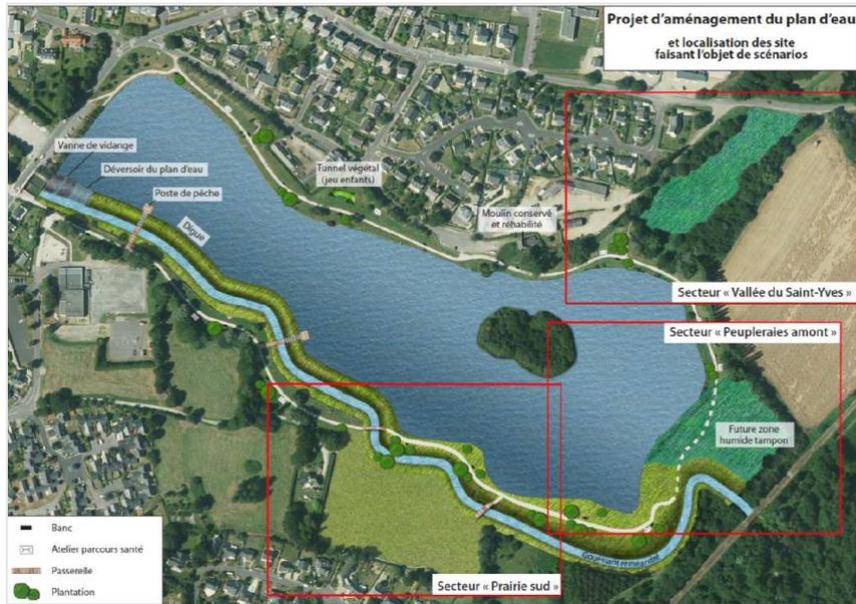
La poursuite de la concertation menée en 2019 a permis d'aboutir à la validation de l'avant-projet d'aménagement du site du **plan d'eau de la Ville Gaudu**. Le scénario prévoit la mise en dérivation du cours d'eau et le maintien d'un plan d'eau. L'avantage écologique est certains avec la restauration totale de la continuité écologique (biologique + sédimentaire) et le gain prévisible sur la température du cours d'eau, qui permettra d'éviter l'eutrophisation de la masse d'eau « Gouëssant aval ».

Scénario d'aménagement du plan de la Ville Gaudu

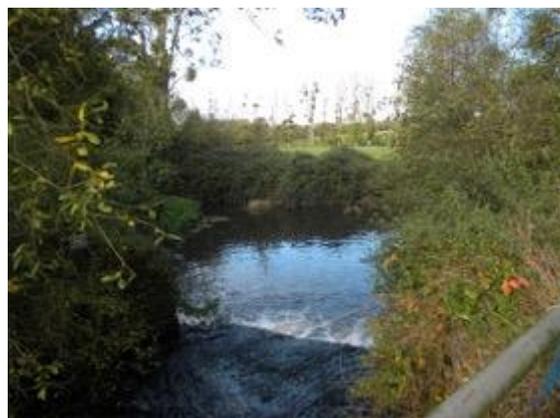
Seuil Moulin de La Cornillère

Concernant le **Moulin de la Cornillère**, une visite avait été organisée en 2018 afin de définir les travaux à réaliser et la mission de maîtrise d'œuvre associée. Un devis a été obtenu suite à la consultation lancée, mais le projet d'arasement du seuil est toutefois au point mort, faute d'accord des propriétaires. La DDTM 22 a adressé un courrier de relance le 16/11/2018, sans suite à ce jour.
