PORTER A CONNAISSANCE
Travaux de restauration des milieux aquatiques
Programme 2020

Lamballe Terre & Mer
Direction environnement
Service Bassin versant et littoral
41 Rue Saint-Martin
BP 90456
22404 LAMBALLE

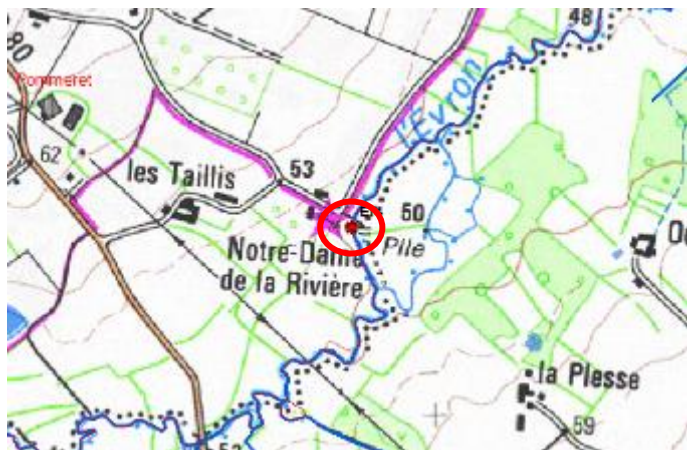
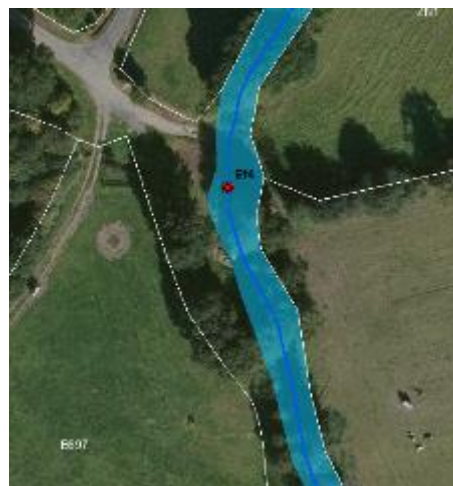
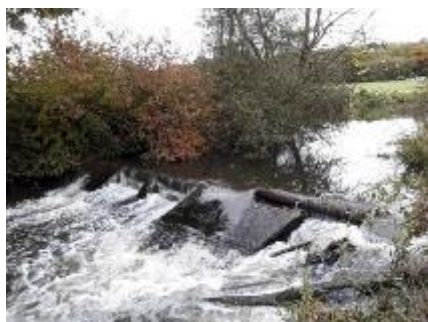
1. Effacement de seuil : Pommeret, Notre dame de la Rivière (BV du Gouëssant) CODE ACTION : Ef4

Situation actuelle :

Seuil infranchissable en travers du cours d'eau de l'Evron

Liste des opérations :

Il est demandé de réaliser une échancrure dans le seuil sur 2.50 mètres de longueur avec repose des maçonneries et évacuation des déchets.

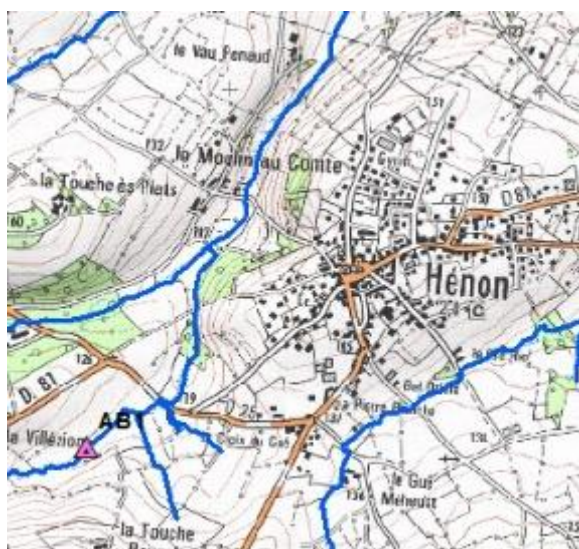
2. Abreuvement : Hénon, La Villezion (BV Gouëssant) CODE ACTION : AB1

Une descente aménagée est en cours d'installation (2019/2020) près de la demi-arche PEHD pour permettre au bétail de s'abreuver sans aller dans le cours d'eau. Parcelles D45 et D43. Ces aménagements se situent au niveau des têtes du sous bassin versant de l'Evron.

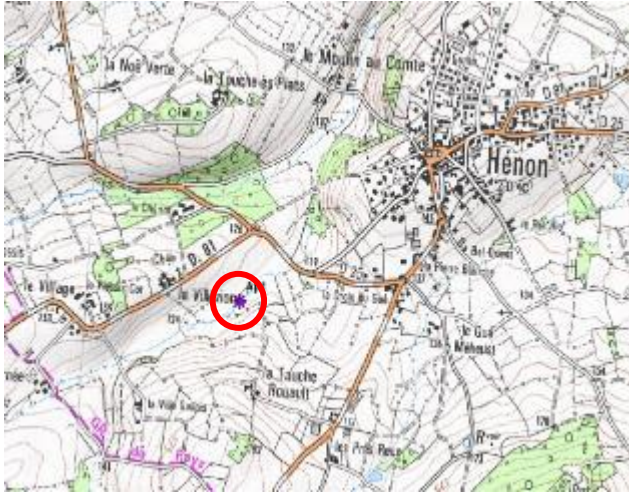
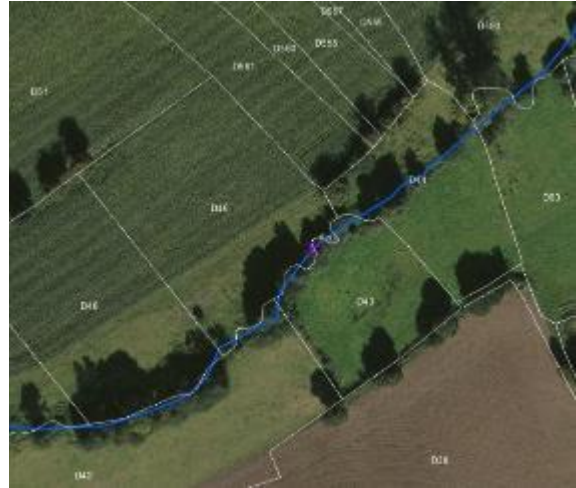
3. Franchissement : Hénon, La Villézion (BV Gouëssant) CODE ACTION : Ap1

Une demi-arche PEHD a été positionnée en 2019 sur le cours d'eau bordant les parcelles D45 et D43 afin de préserver les berges du passage du bétail. Le chantier a été stoppé en fin d'année pour cause d'intempéries et reprendra au printemps 2020. Ce cours d'eau est situé en tête du sous bassin versant de l'Evron.

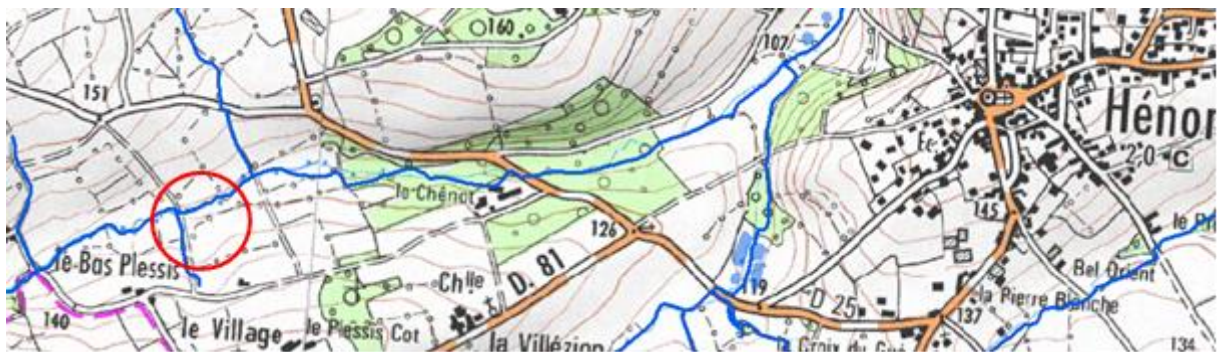
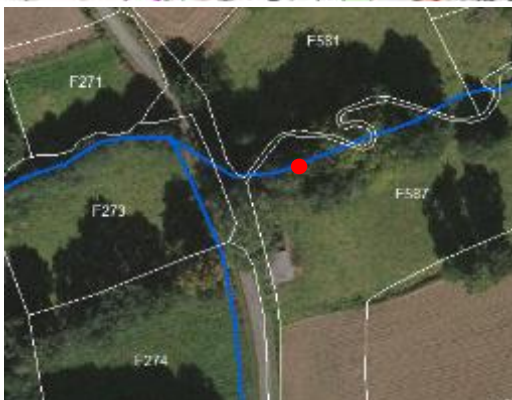
4. Franchissement : Hénon, Le Bas Plessis (BV Gouëssant) CODE ACTION : Pg1

Un passage à gué est en cours d'aménagement à Hénon, au lieu-dit Le Bas Plessis, entre les parcelles F581 et F587, les travaux commencés en 2019 seront terminés en 2020.

Ces aménagements se situent au niveau des têtes du sous bassin versant de l'Evron.

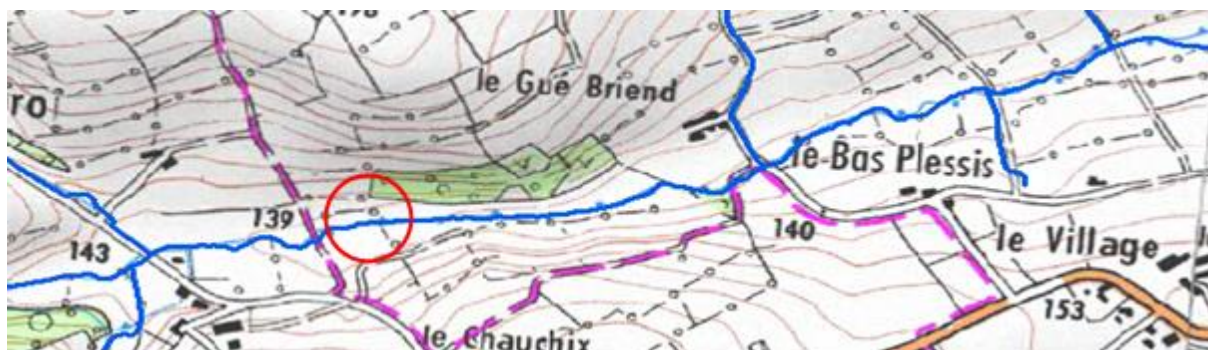
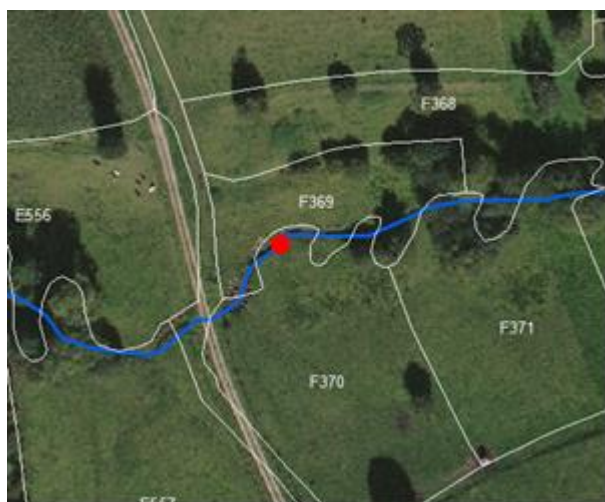
5. Franchissement : Hénon, Le Chauchix (BV Gouëssant) CODE ACTION : Pg

Un passage à gué est en cours d'aménagement à Hénon, au lieu-dit Le Chauchix, les travaux commencés en 2019 seront terminés en 2020.

Ces aménagements se situent au niveau des têtes du sous bassin versant de l'Evron.

Les parcelles concernées sont les parcelles F369 et F370.

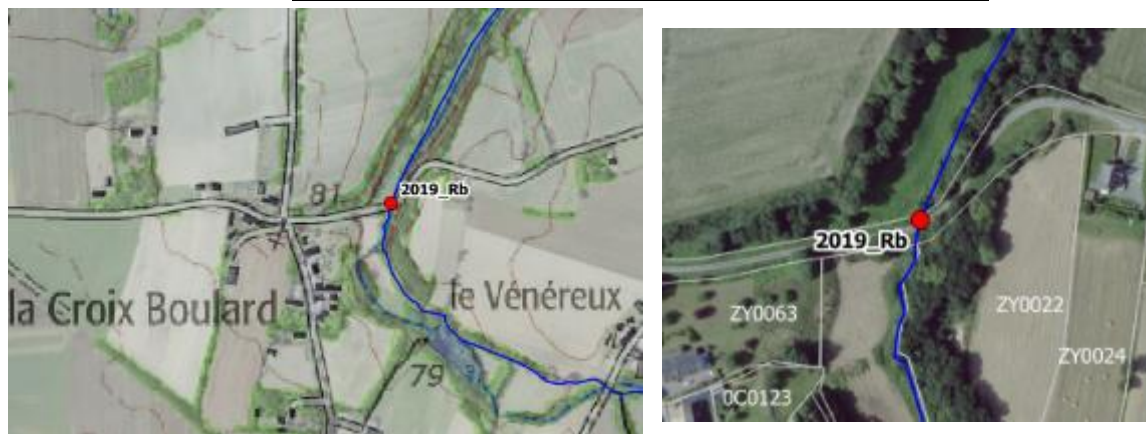
7. Reprise de pont cadre : Saint-Alban CODE ACTION : Rb

En 2018, un pont cadre a été installé à Saint-Alban au lieu-dit La Croix Boulard afin de remplacer un passage busé qui posait un problème de continuité écologique.

Une reprise de l'ouvrage sera effectuée cette année afin de garantir la continuité écologique.

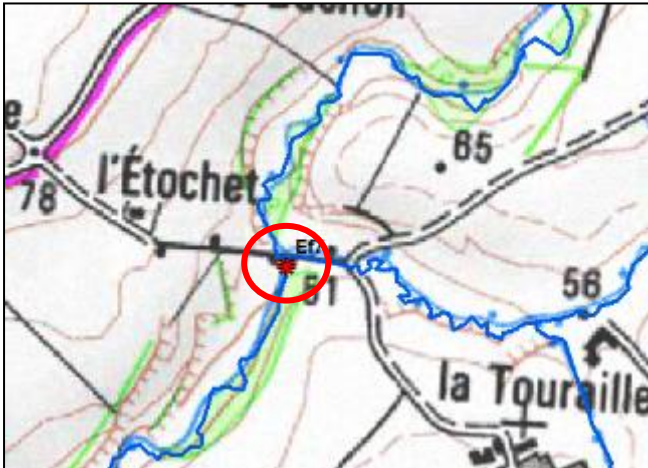
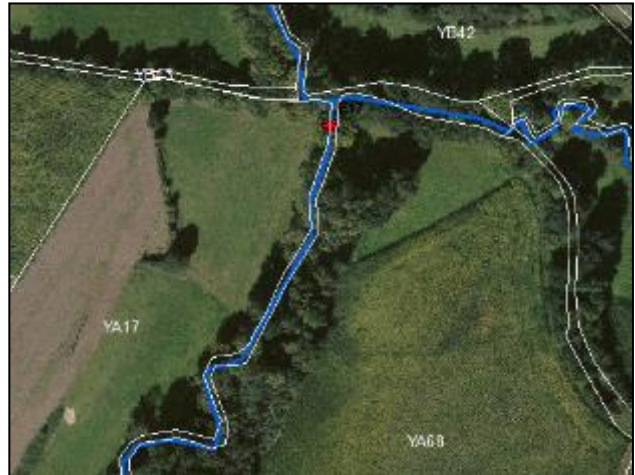
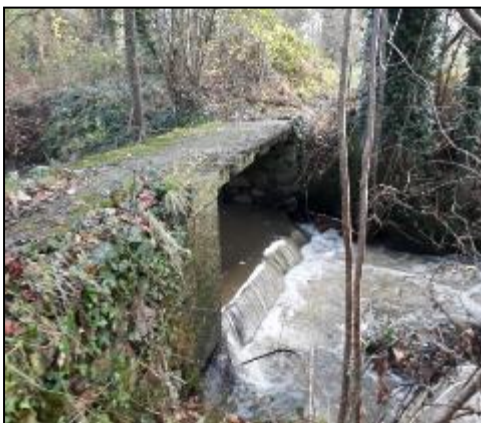
1. Planguenoual, L'étochet (BV du Gouëssant) CODE ACTION : P1

Situation actuelle :

Chute : 0.70 m
Longueur du seuil : 2.80 m
Largeur : 0.50 m

Liste des opérations :

- ✓ Echantrement dans le seuil sur 2 mètres de longueur
- ✓ 40 cm de seuil conservés de chaque côté de l'échantrement afin de garantir les assises de la passerelle.
- ✓ Entonnement positionné en amont et en aval des piliers de la passerelle afin de les consolider.

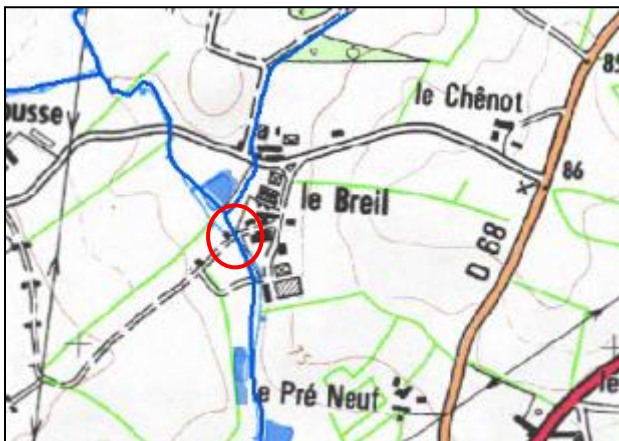
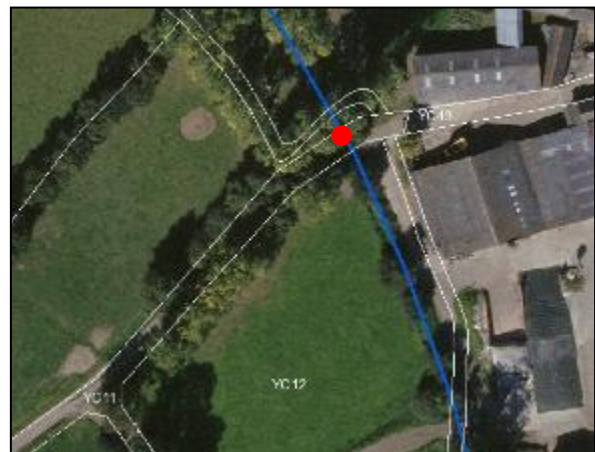
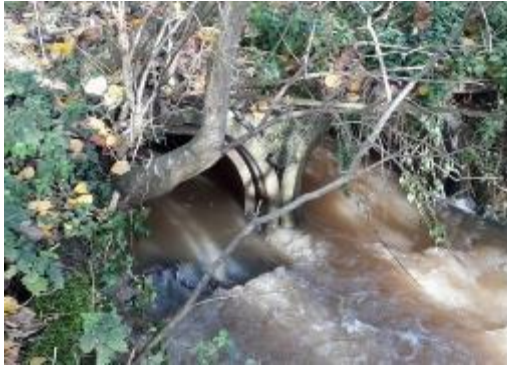
2. Hénansal, Le Breil (BV du Gouëssant - Chifrouët) CODE ACTION : P2

Situation actuelle :

- La double buse 1000 en béton a provoqué un creusement du lit à sa sortie
- Chute de 30 cm empêchant la continuité écologique tout en provoquant l'érosion des berges.

Liste des opérations :

- ✓ Création d'une rampe en enrochement sur 12 m permettant d'envoyer les buses sur 20cm

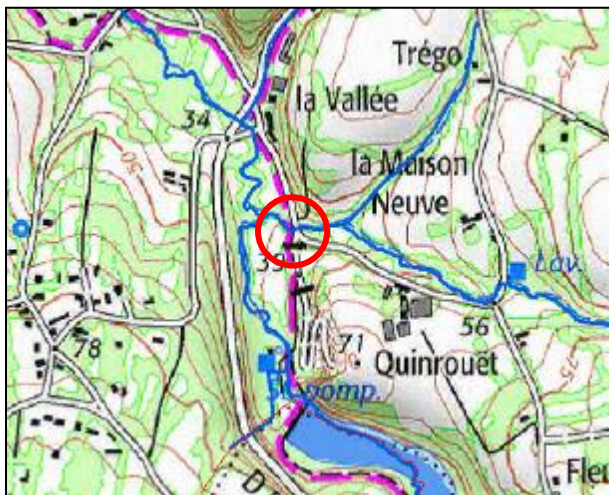
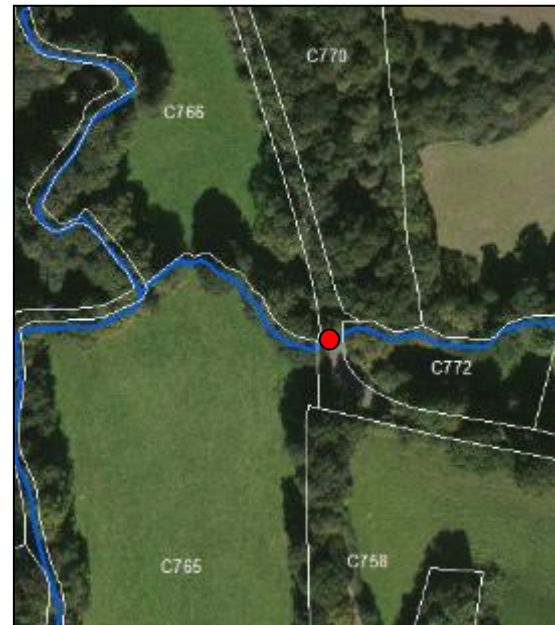
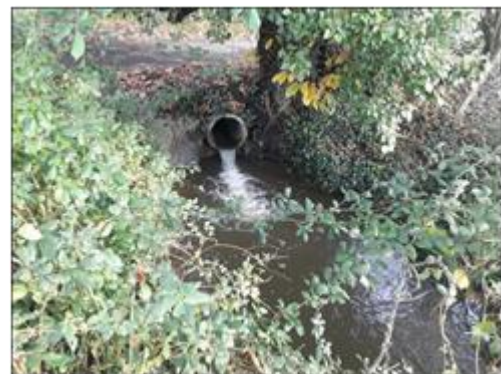
3. Pléneuf-Val-André – Quinrouët (BV de la Flora) CODE ACTION : P4

Situation actuelle :

- Buse mal calée sous une route communale.
- Chute de plus de 55 cm

Liste des opérations :

- ✓ Rampe en enrochement sur 18m.
- ✓ Ennoisement de la buse sur 20 cm

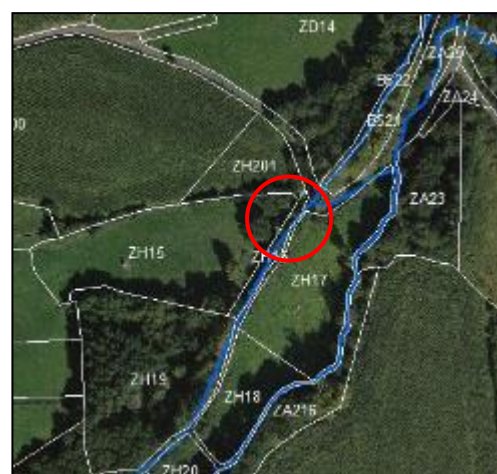
4. Saint-Trimoël – Moulin de la Chaussière (BV du Gouessant) CODE ACTION : P5

Situation actuelle :

- Buse de 800 mm de diamètre et de 5 m de long mal calée.
- Chute de plus de 60 cm à l'aval

Liste des opérations :

- ✓ Retrait de la buse
- ✓ Mise en place d'une passerelle en caillebotis de 6x4m pour le passage d'engins agricoles
- ✓ Entonnement amont et aval

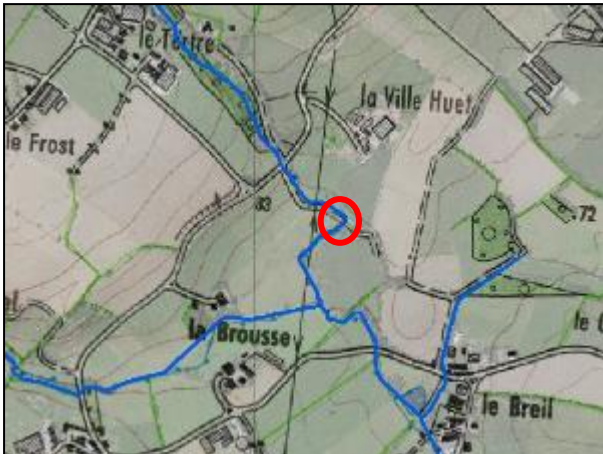
5. Hénansal – La ville Huet (BV du Chifrouët) CODE ACTION : P3

Situation actuelle :

- Buse mal calée.
- Chute de plus de 40 cm à l'aval

Liste des opérations :

- ✓ Repositionnement de la buse ancrée à un tiers dans le lit.
- ✓ Entonnement amont et aval

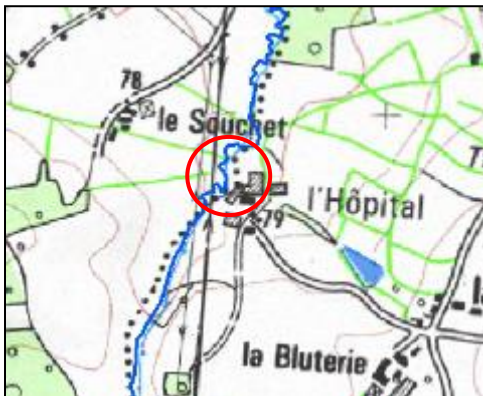
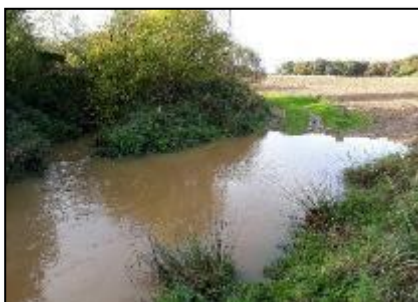
6. Quintenic – L'hôpital (BV du Chifrouët) CODE ACTION : P6 à P9

Situation actuelle :

- Berges érodées
- Passage de matériel agricole dans le lit du cours d'eau, érosion, destruction du lit

Liste des opérations :

- ✓ Installation d'une passerelle pour le transit du bétail entre les parcelles ZH21 et B258 (Code action P6) [Synthèse technique – passerelle](#)
- ✓ Réalisation de fascinage afin de restaurer les berges sur les parcelles ZH21, B258, B262 (Code action P7) [Synthèse technique - Fascinage](#)
- ✓ Retrait d'une buse et dépôt en berge sur la parcelle B262 (Code action P8)
- ✓ Pose d'une buse en béton de diamètre 1000 mm et de longueur 9m sur la parcelle B417 (Code action P9) [Synthèse technique – Buse](#)
- ✓ Entonnement avec des gros blocs et remblai en tenant compte du débit de crue

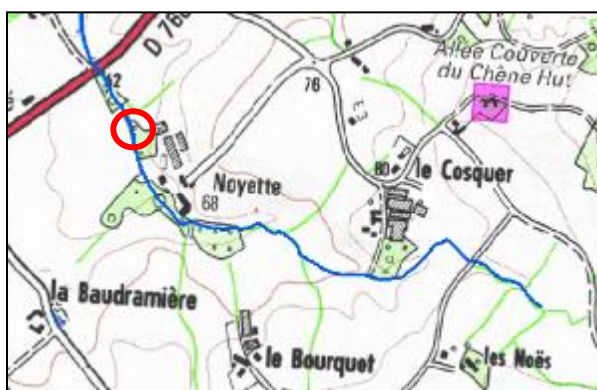
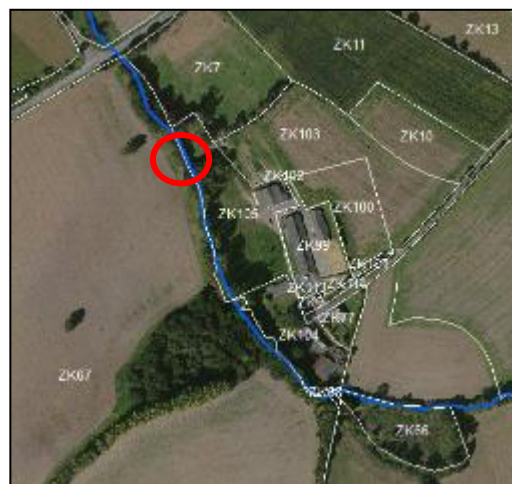
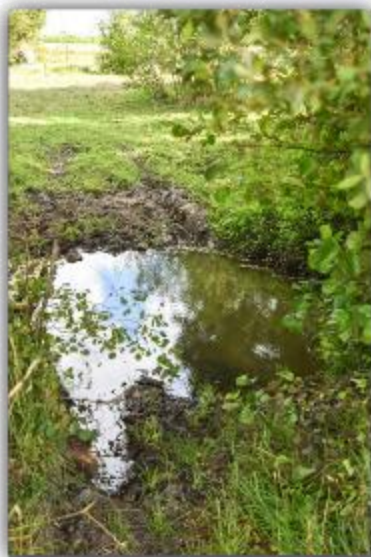
7. Lamballe – Noyette (BV du Gouëssant – Chifrouët) CODE ACTION : P10

Situation actuelle :

- Passage de matériel agricole et de bétail dans le lit du cours d'eau, érosion, destruction du lit
- Contamination directe
- Rupture de la continuité écologique

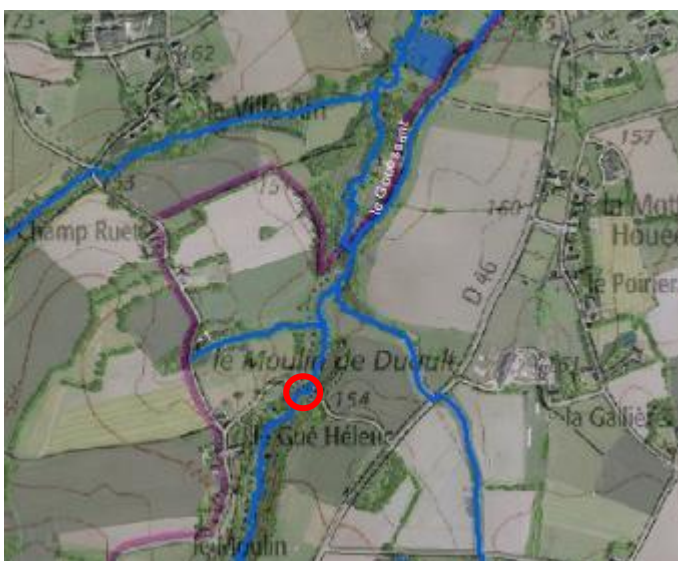
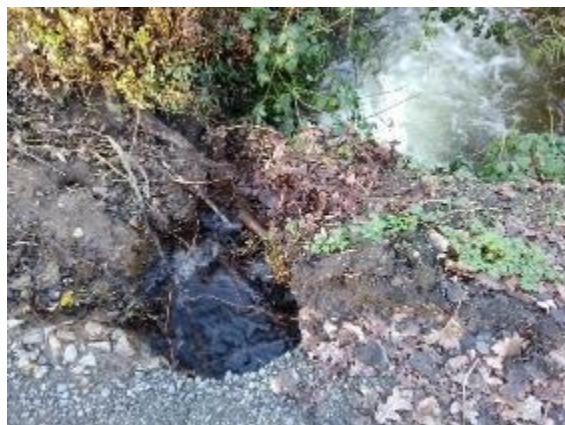
8. Trébry – Gué Héleuc (BV du Gouëssant) CODE ACTION : P11

- Buse endommagée
- Chute à l'aval de plus de 30 cm
- Tracé du cours d'eau en angle droit

- ✓ Installation d'un pont cadre 1.5 m x 1.5 m x 6 m de long
- ✓ Suppression de l'angle droit du cours d'eau (cf schéma ci-dessus) (parcelle ZK76) et creusement du nouveau lit
- ✓ Retrait de la buse endommagée, comblement de l'ancien lit du cours d'eau, bouchon étanche
- ✓ Entonnement avec des gros blocs à l'amont et à l'aval du pont cadre ainsi qu'au niveau de la reconnexion aval du cours d'eau.

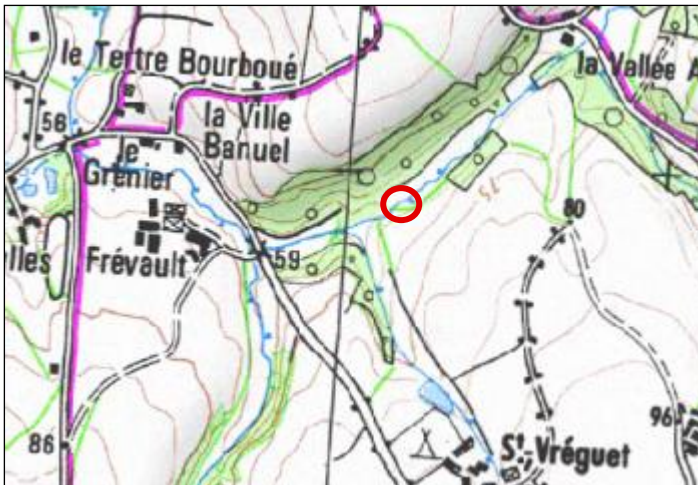
10. Saint-Alban – La Vallée Adam (BV de la Flora) CODE ACTION : P19

→ Double buse 800 en place avec bouchon qui se forme à l'amont et chute qui se creuse à l'aval

- ✓ Suppression des buses actuelles
- ✓ Dalles/encaissement en béton sur les bords de berge, entonnement par de gros blocs de roche, un creusement de la berge est à rattraper par entonnement également.
- ✓ Pose d'une passerelle à engin agricole pouvant soutenir 7 tonnes. 4m de large sur 5m de long.

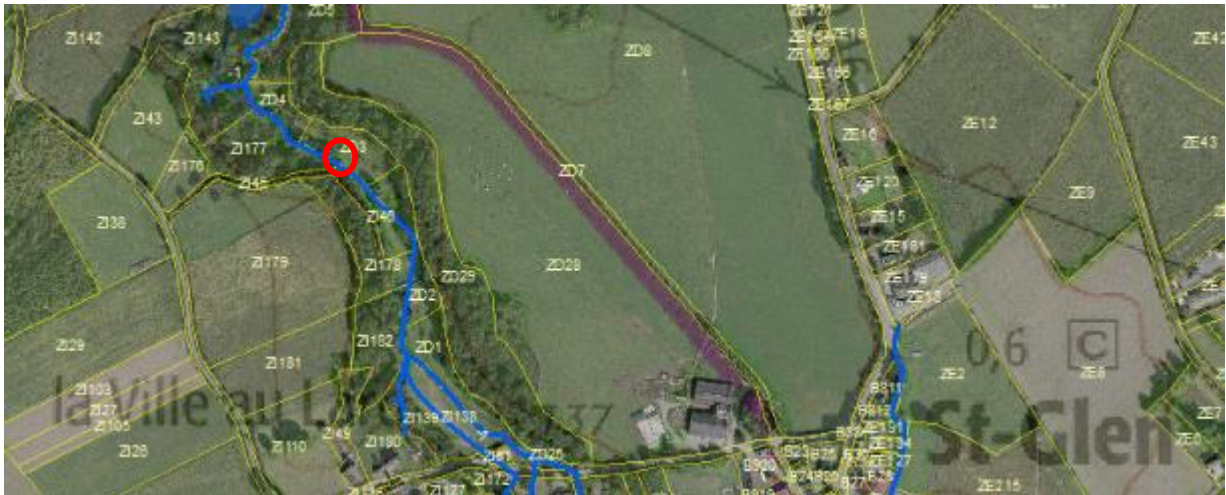
12. Saint-Glen – La Ville au Lard (BV Gouëssant) CODE ACTION : P12 et P13

- Passage busé (composé de 3 buses de diamètre 500 mm) de 10 m de long endommagé mettant en péril la continuité écologique

- ✓ Mise en place d'une passerelle en caillebotis de 6 m de large et 3 m de long, ancré plus loin dans la berge, avec un remblai grossier aux extrémités de la passerelle pour limiter l'érosion de la berge.
- ✓ Mise en place d'une descente aménagée pour l'abreuvement du bétail.

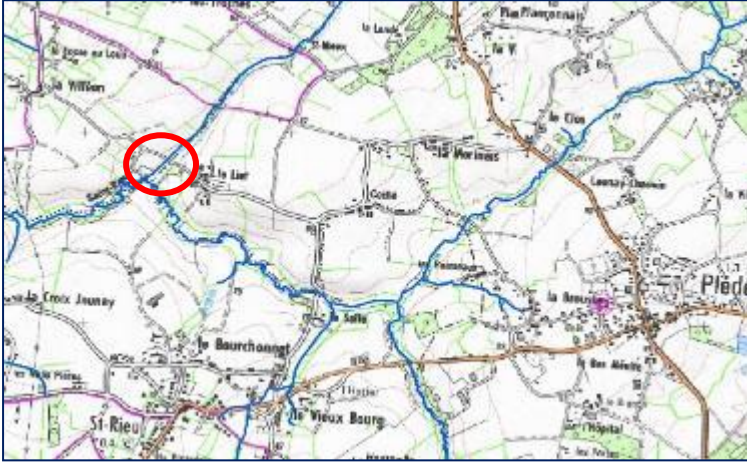
1. Plédéliac – Le Liet (BV du Gouessant – Gast – Rau du Moulin de St-Rieul)

Historique : En 2019, 370 ml ont été remis en talweg.

Situation actuelle : 145 ml à remettre en talweg sur la partie aval.

Liste des opérations : 145 ml de lit à créer

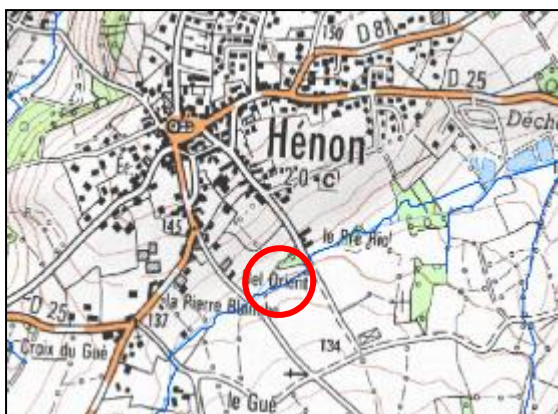
2. Hénon – Bel Orient (BV du Gouëssant – Evron) CODE ACTION : L2

→ 160 ml à remettre en talweg

- ✓ Deux tronçons à créer (Tronçon amont : 60 ml et tronçon aval : 100 ml)
- ✓ Remise en état du lavoir avec aménagements assurant la continuité écologique entre les deux tronçons.
- ✓ Ouvrage de franchissement (demi-arche PEHD)

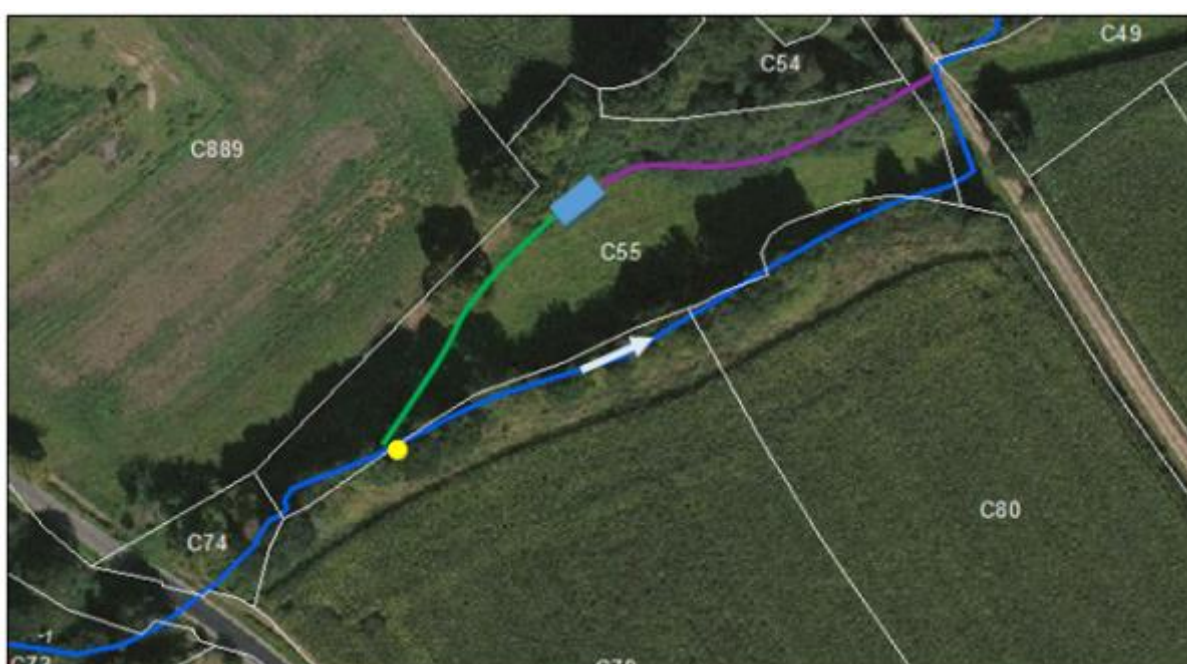
Etat initial du tronçon à restaurer :

Actuellement le cours d'eau se trouve perché sur le côté de la parcelle (photo ci-dessus), puis fait un virage à 90° pour longer le chemin tout d'abord et la traverser afin de rejoindre son cours.

Le cours d'eau est busé sur une partie de sa section longeant le chemin (partie correspondante à l'entrée du champ), la buse étant mal calée, cela occasionne une chute d'environ 40 cm compromettant la continuité écologique et engendrant une érosion des berges à proximité du chemin.

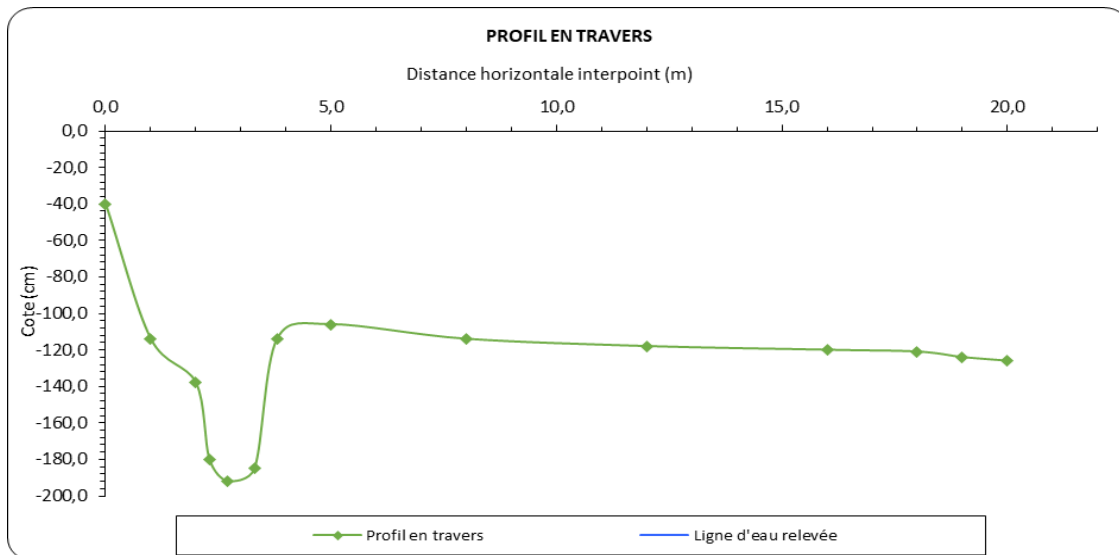
Profil C :

Les profils en travers de la parcelle mettent en évidence le point bas qui se trouve de l'autre côté de la parcelle pour les profils A et B.

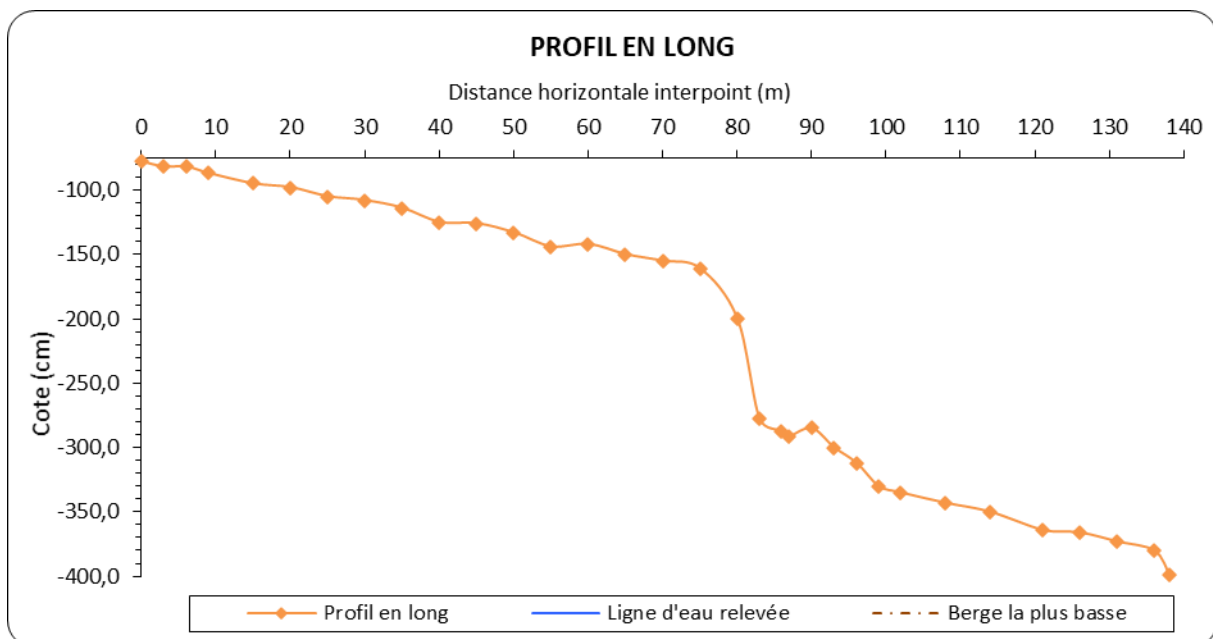
Profil en long du tracé projeté :

La rupture de pente observée est due à la présence du lavoir sur le cours du nouveau tracé, une recharge granulométrique est prévue afin de réduire l'impact du lavoir et de créer un lit d'étiage pour éviter l'étalement de la lame d'eau sur toute la largeur du lavoir.

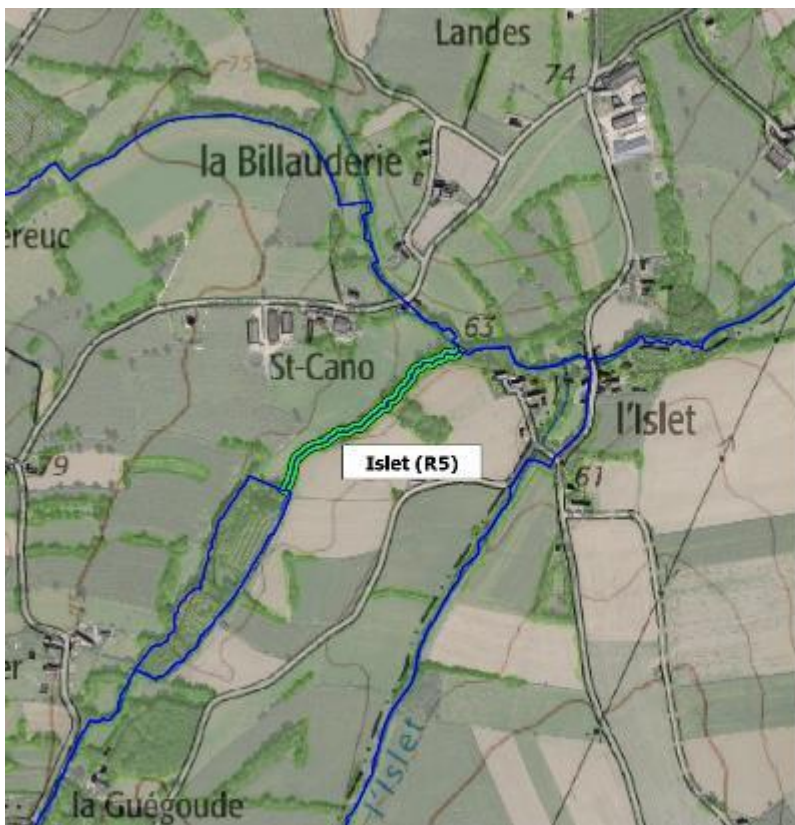
Restauration et entretien de la ripisylve 2020

L'Islet (R5) : 395 ml de cours d'eau
 - Restauration : 395 ml de cours d'eau soit 790 ml de berge

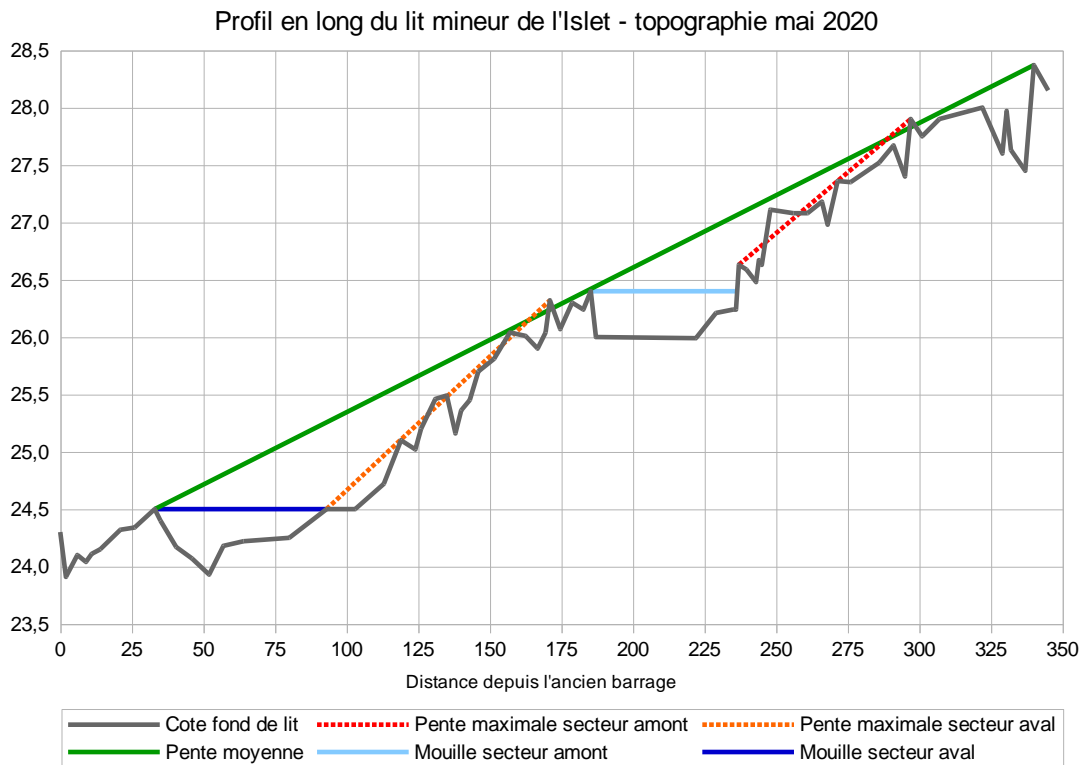
Le profil en long établi à partir des levés topographiques, voir page suivante, montre clairement l'érosion régressive et l'augmentation de la pente (environ 2%) alors que la pente moyenne est de 1,25%.

Par ailleurs, le lit mineur semble sur-élargi par rapport aux stations de référence en amont. Pour cette pente, 1,25%, un gabarit avec une section de 2m de large à plein bord et 0,50m de hauteur de berges semble plus naturel et conforme aux observations faites en amont de l'ancien plan d'eau.

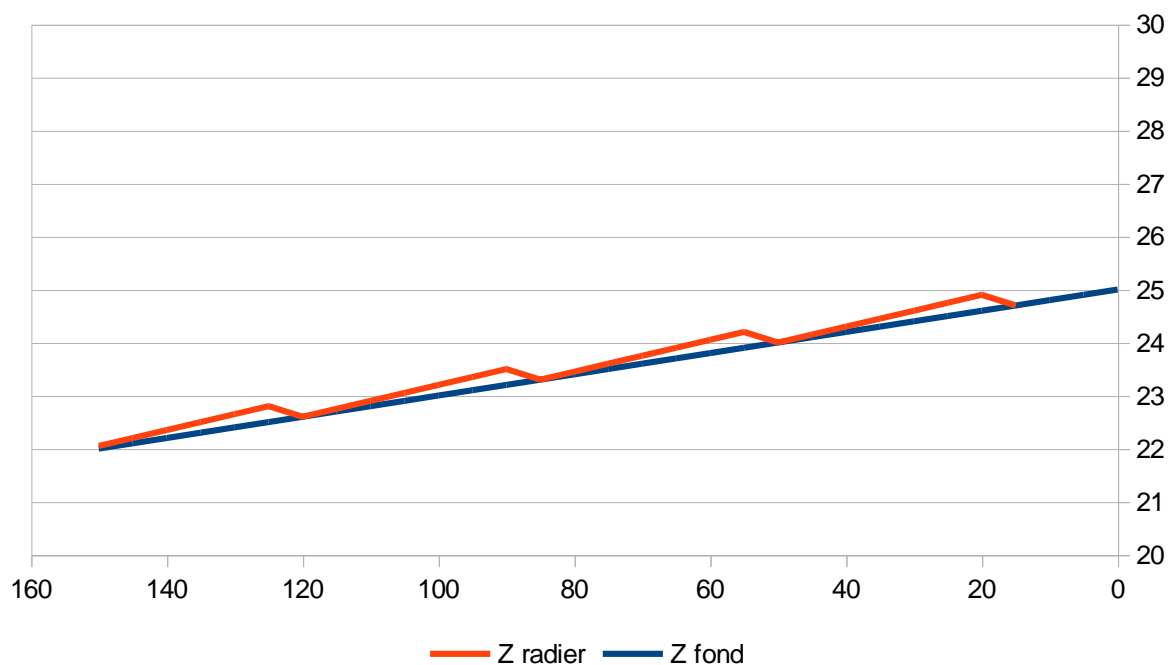
Figure 1 Coupe de principe des radiers à aménager

Dimensions des radiers :

- Longueur : 10 à 30m
- Volume : 10 à 50m³
- Largeur : 4m (lit de plein bord estimé sur le tronçon de cours d'eau)
- Espacement : ~25m à 35m
- Pente maximale en aval de la crête : 3%
- Altimétrie des cotes radiers : voir plans et coupes de principes ci-après
- Bêches : 1m en berge de chaque côté (pour éviter le contournement par le cours d'eau)

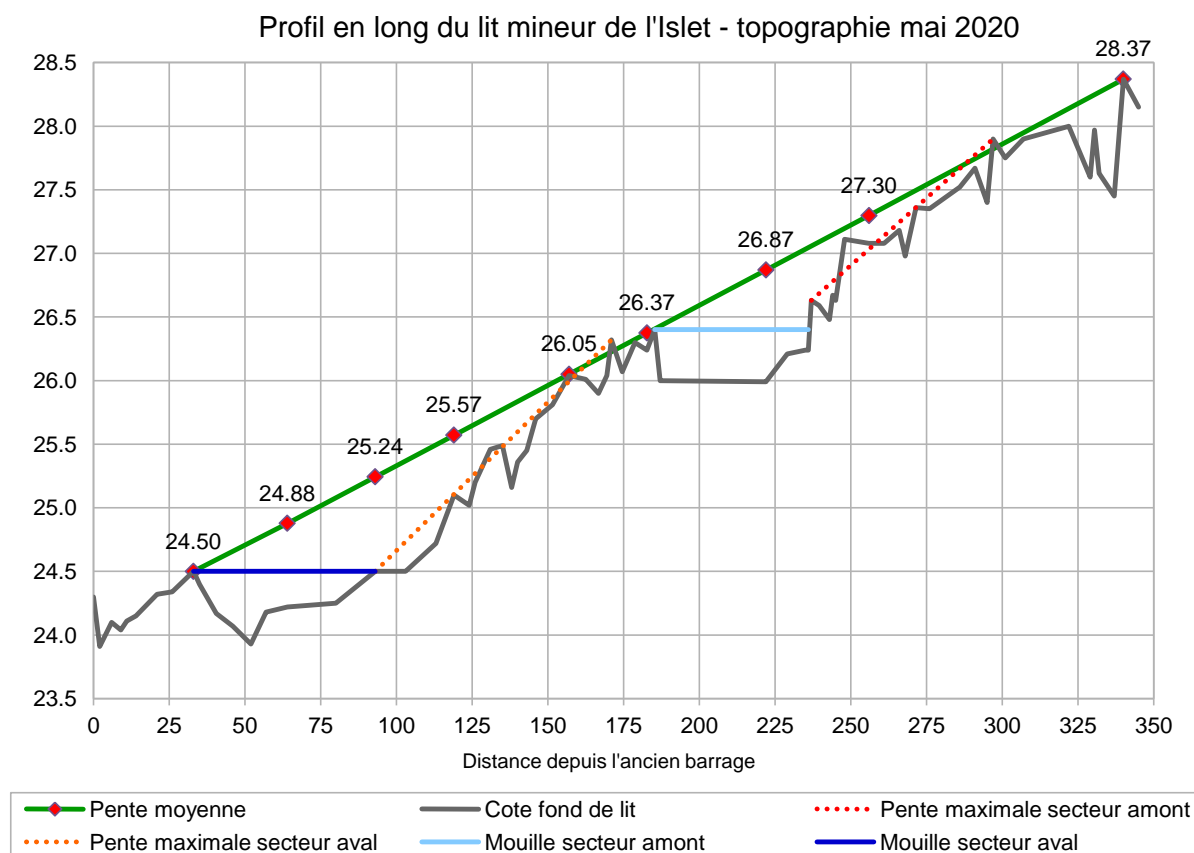
Figure 2 Coupe du lit mineur avec cotes des crêtes de radiers à aménager

La localisation des radiers tient compte du levé topographique de mai 2020. Les cotes des crêtes de radiers à aménager sont calées sur le profil moyen (voir coupe ci après).

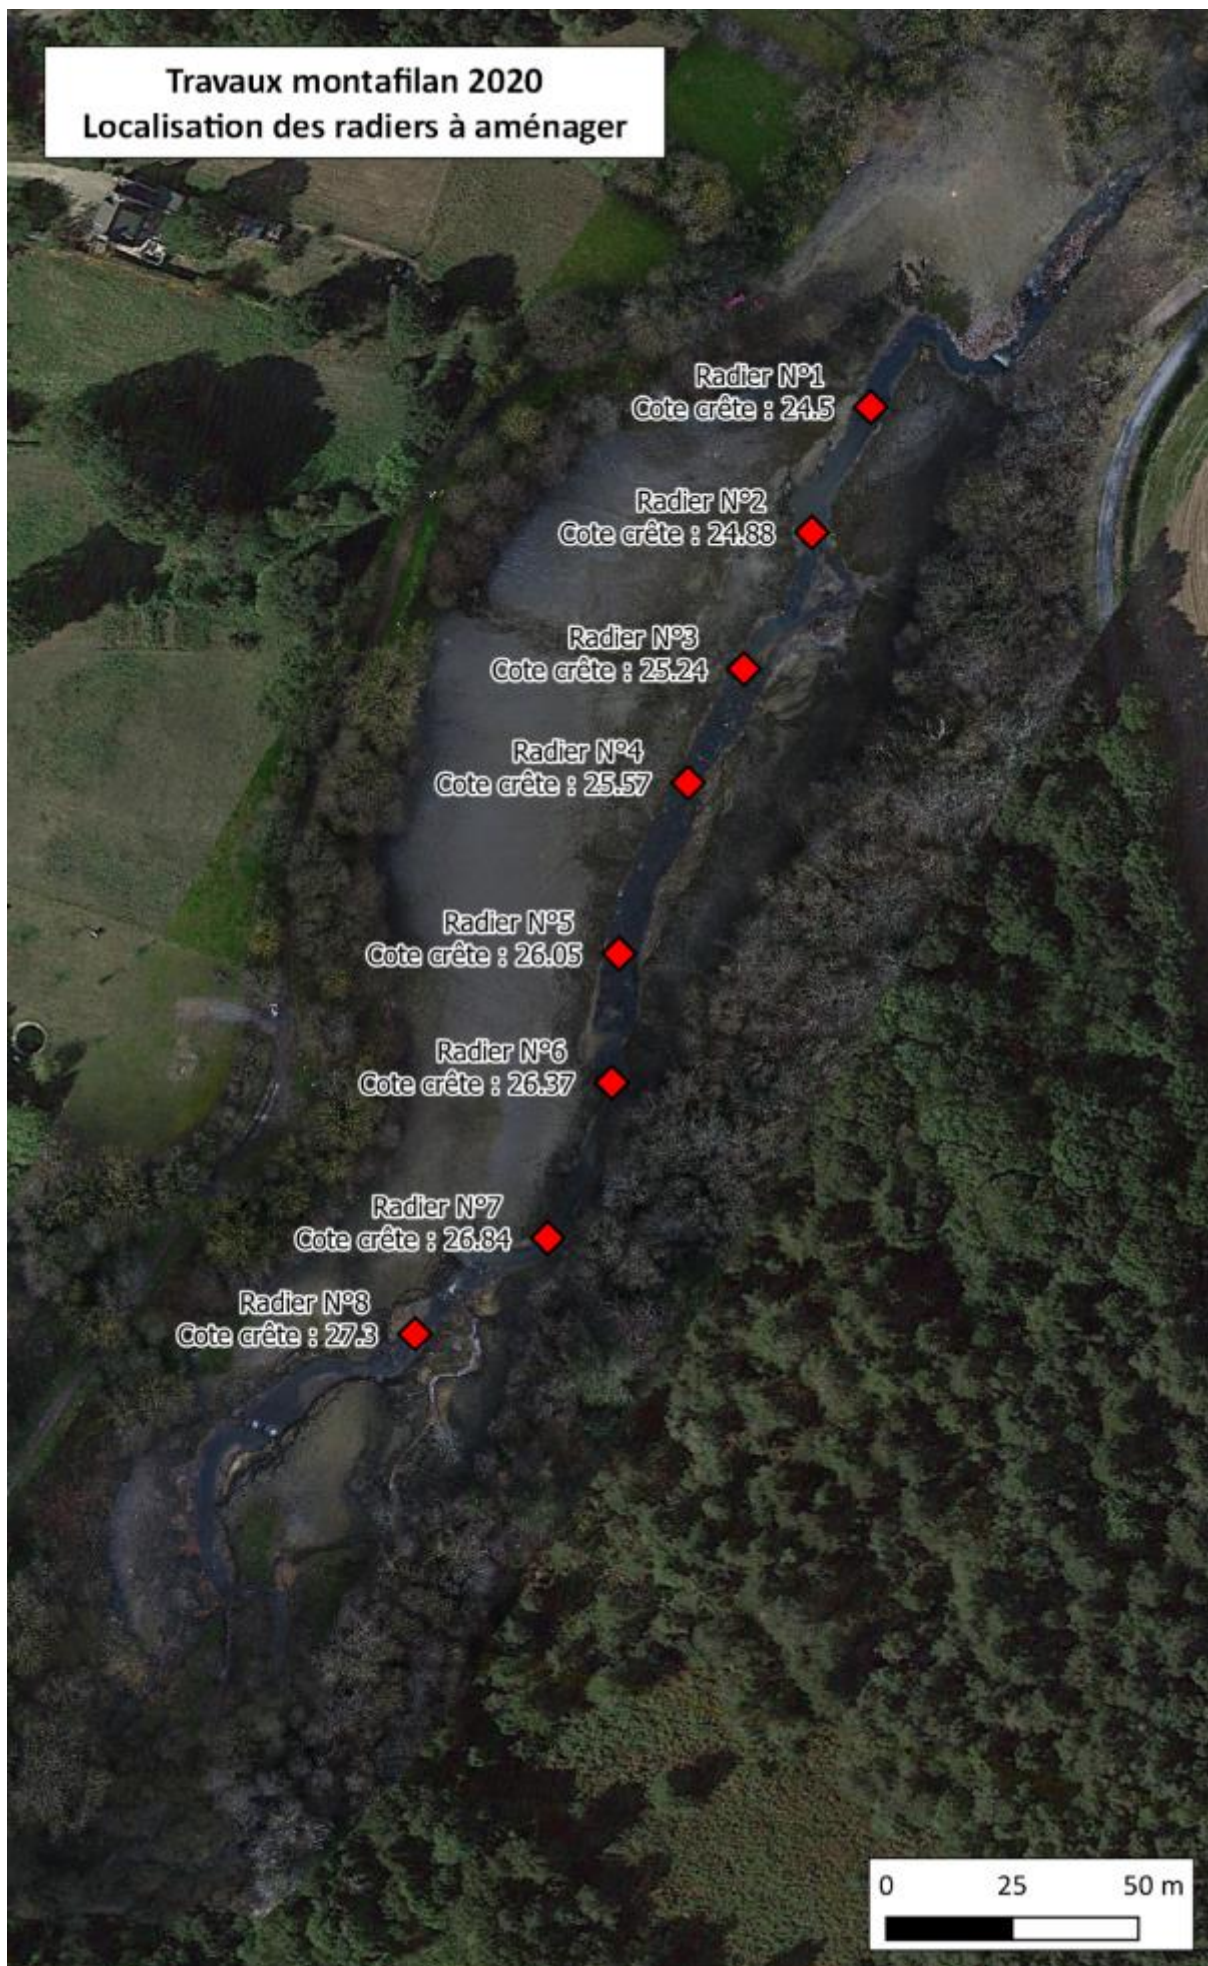
Travaux montafilan 2020
Localisation des radiers à aménager

Les radiers sont localisés aux points d'inflexion des sinuosités et des méandres déjà présents ou au niveau des « bosses » identifiés lors de la réalisation du profil topographique du cours d'eau.
